**Projeto de Restauração da
Prefeitura Municipal de Sabará**

**Caderno de Estudos
Volume VI – Projetos de Bens Artísticos Integrados**

Projeto: Projeto de Restauração da Prefeitura Municipal de Sabará
Imóvel: Paço Municipal, Solar do Padre Correia ou Solar Jacinto Dias
Endereço: Rua D. Pedro II, 200 – Sabará/MG
Propriedade: Prefeitura Municipal de Sabará
Finalidade: Restauração para uso institucional
Área Construída: 1.117,79m²
Tombamento: Processo 0418-T-50, Inscrição n°. 349 do Livro de Belas Artes
Data de construção: 1773

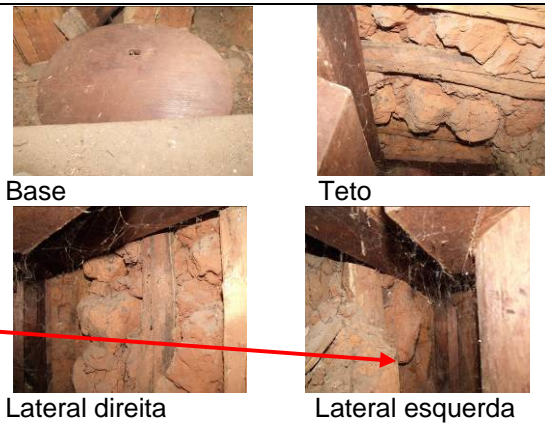
Figura 28: Área interna do Sacrário com presença de asas e ataque de insetos xilófagos.

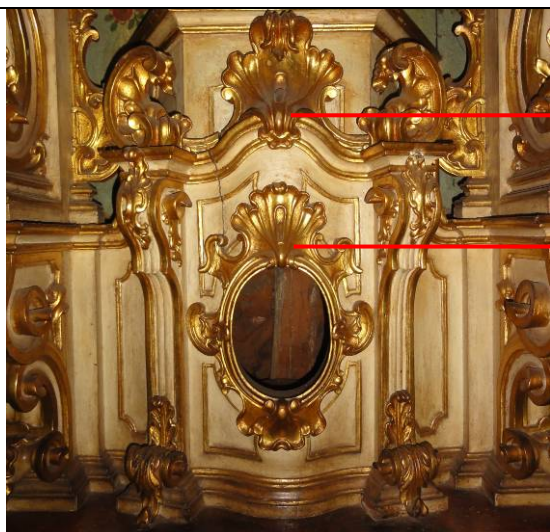
Outros danos identificados no retábulo se apresentam principalmente na forma rachaduras e de deslocamento de blocos, criando frestas bastante acentuadas no Sacrário e no arremate do coroamento conforme revelam as fotos abaixo.

Figura 29: Vista geral do Sacrário.
Autor/Data: Assis, Adriana, 2013.

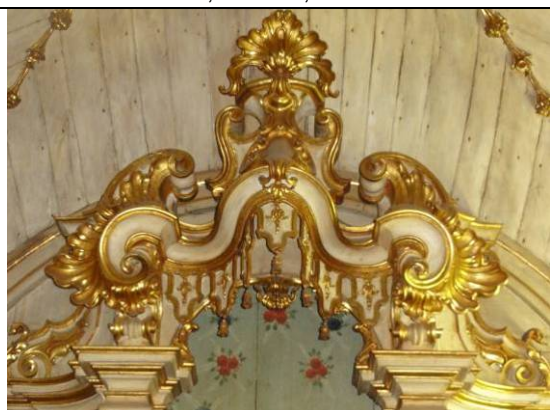
Figura 31: Vista geral do coroamento em dossel.
Autor/Data: Assis, Adriana, 2013.

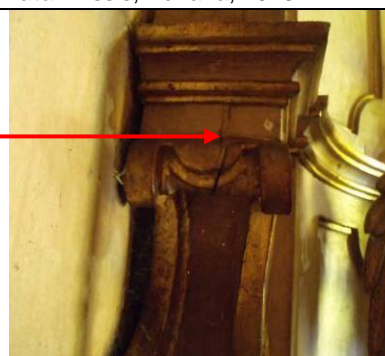
Figura 34: Rachadura e deslocamento de blocos.
Autor/Data: Lara, Elayne, 2013.

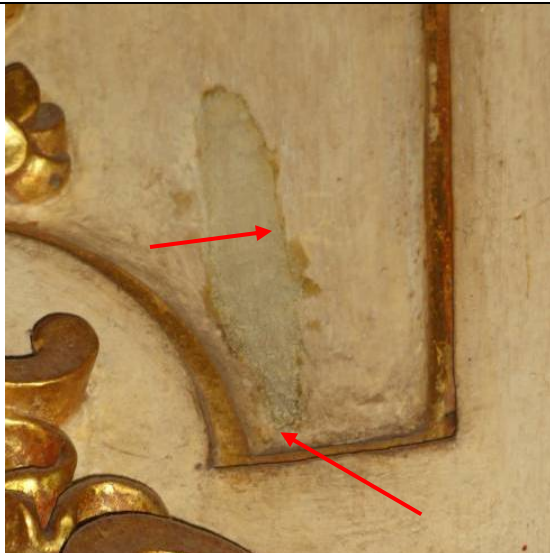
tábuas, onde se verificam marcas de reintegrações cromáticas em cores diferenciadas do original; além de manchas de oxidação causadas por cravos, manchas de infiltrações descendentes junto ao coroamento e respingos de produtos de limpeza, conforme revelam as fotos seguintes.

Figura 35: Área de reintegração de coloração diferenciada do original.

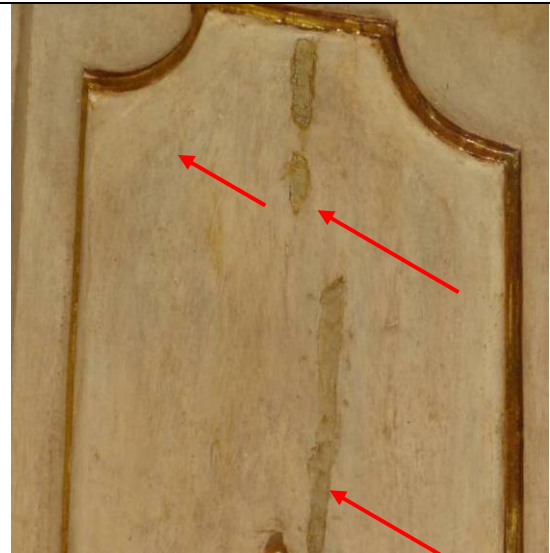
Figura 36: Área de reintegração de coloração diferenciada do original.

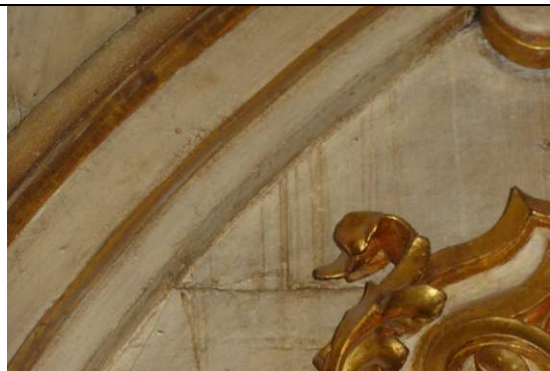
Figura 37: Mancha de infiltração descendente no coroamento do retábulo.

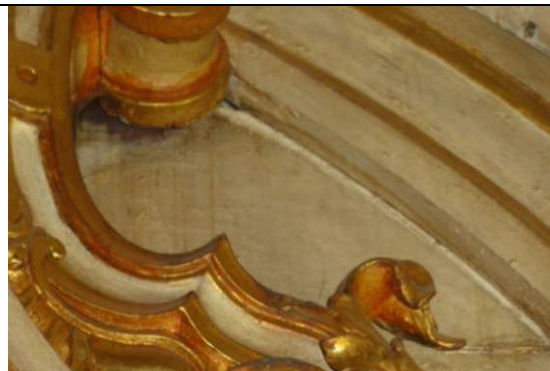
Figura 38: Mancha de infiltração descendente no coroamento do retábulo.

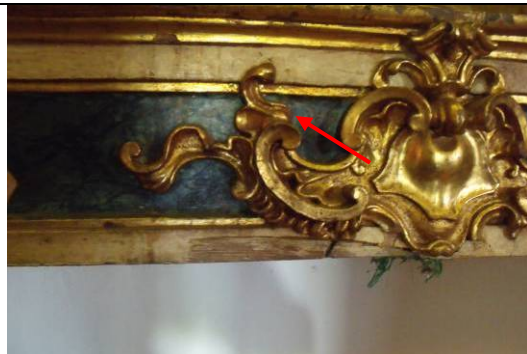
Figura 39: Perda de policromia e douramento no arremate abaixo da mesa do altar. Autor/Data: Lara, Elayne, 2013.

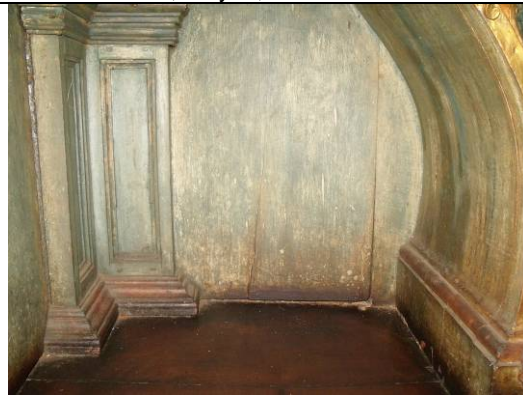
Figura 42: Lateral direita, pequenas perdas da policromia, manchas de materiais de limpeza e deslocamento de bloco com preenchimento resultado de intervenção anterior. Autor/Data: Lara, Elayne, 2013.

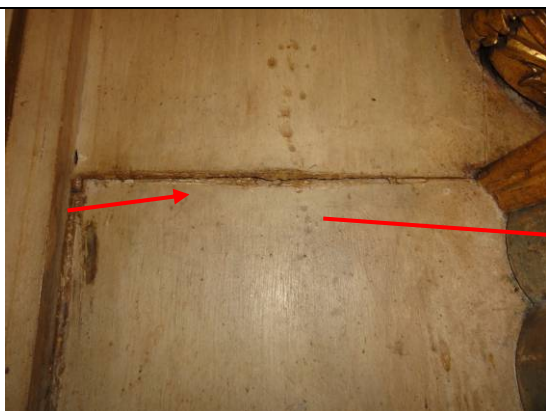
Foram identificados, ainda, danos nas demais áreas da Capela, principalmente nas tábuas de revestimento, onde foram verificadas sujidades, manchas, tábuas abauladas gerando frestas e blocos deslocados na cimalha conforme fotos abaixo:

Figura 43: Presença de manchas e tábuas deslocadas no revestimento da Capela.

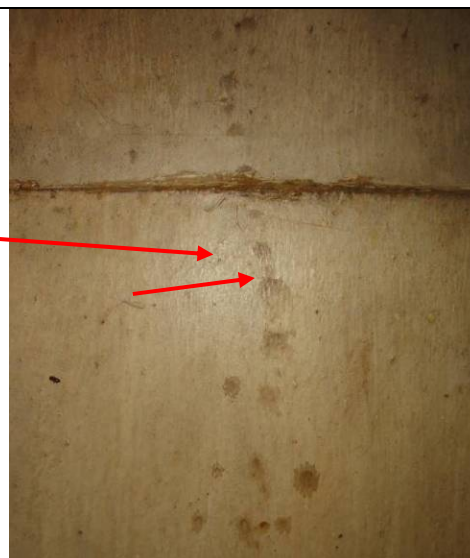
Figura 44: Detalhe das manchas e deslocamentos.

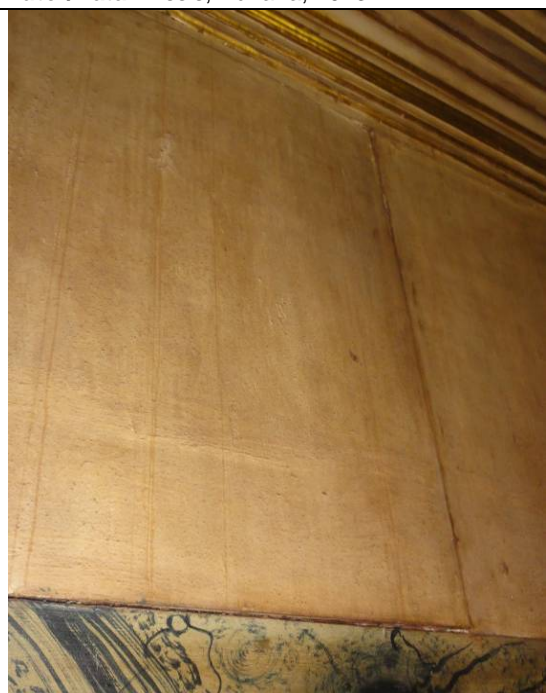
Figura 45: Presença de manchas de infiltrações descendentes e tábuas deslocadas no revestimento da Capela.

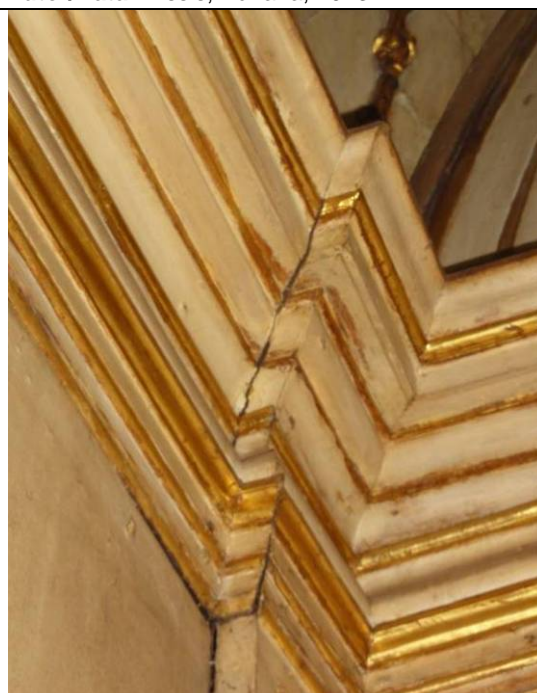
Figura 46: Detalhe de deslocamento de blocos gerando fresta na cimalha.

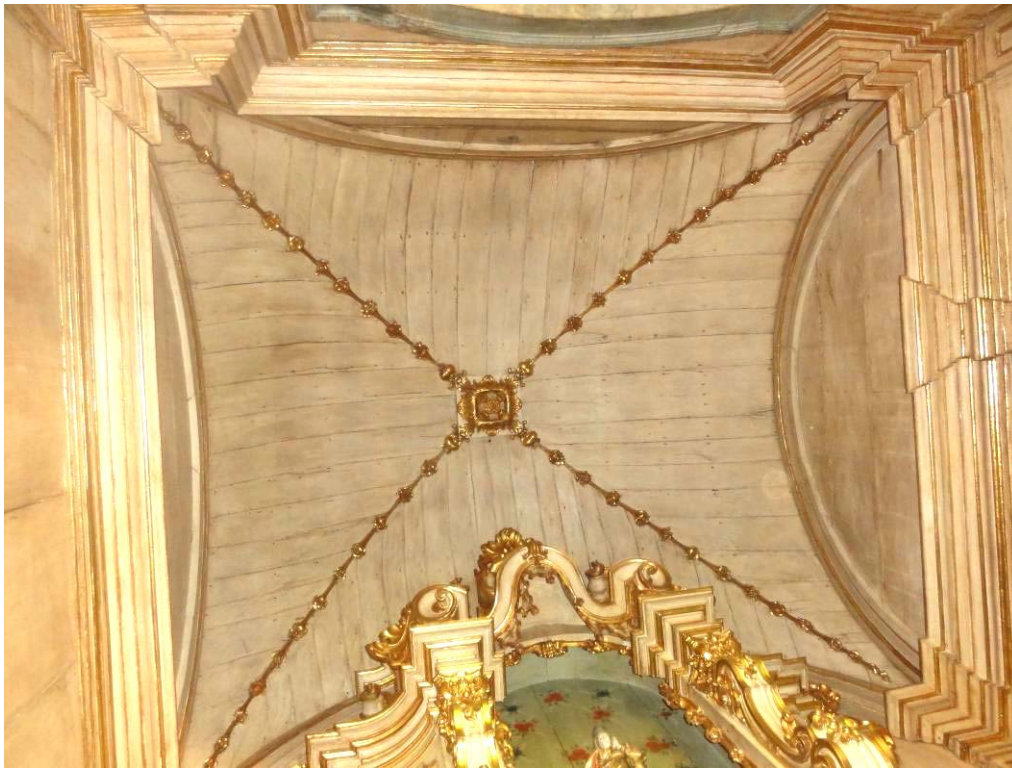
Figura 47: Forro do Cômodo 38 – Capela. Autor: Assis, Adriana, janeiro de 2013.

Quanto ao forro, suporte em bom estado de conservação, demonstrando integridade de seus elementos constituintes. Douramento em boas condições. Tábuas revelam a presença de sujidades aderidas e fissuras pontuais.

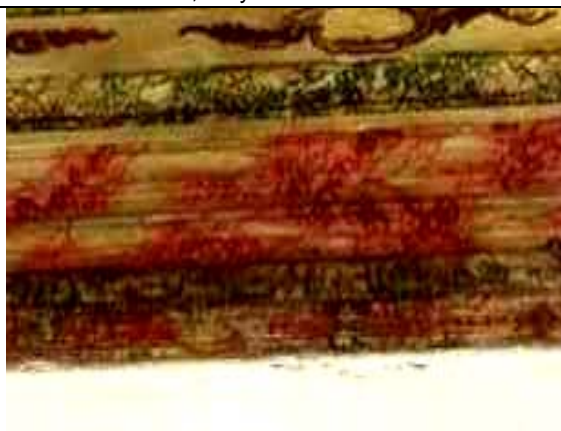
Figura 55: Roda Teto - Intervenção anterior que não segue o desenho original da faixa decorativa, feito de forma grosseira.

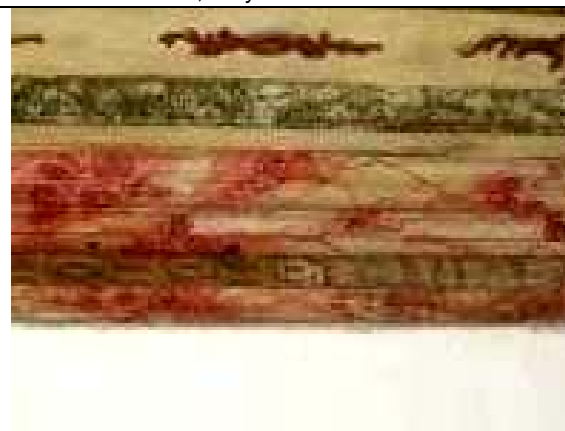
Figura 56: Roda Teto - Esmacimento da cor em várias áreas. À esquerda desenho original.

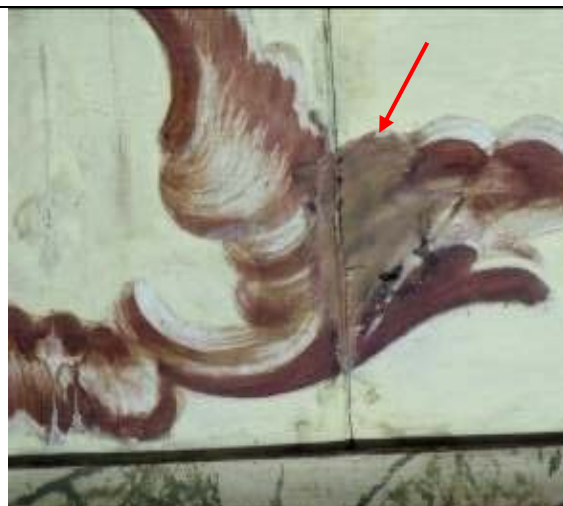
Figura 65: Reintegração cromática, intervenção anterior de forma inadequada na área das tábuas entre os caixotões.

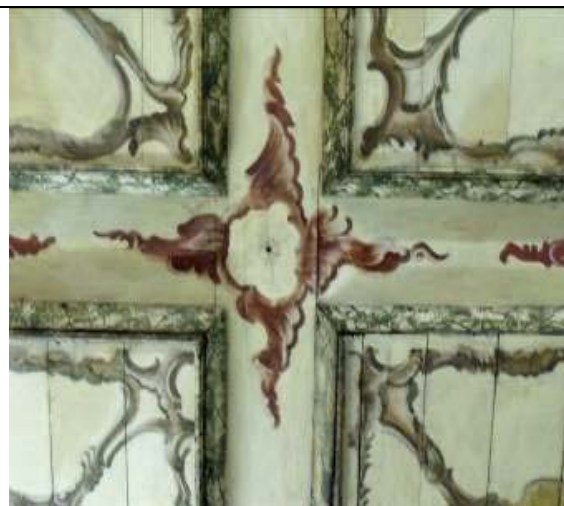
Figura 66: Centro dos caixotões - Deslocamento de tábuas, causando frestas, perda de filete, manchas de oxidação, manchas de umidade.

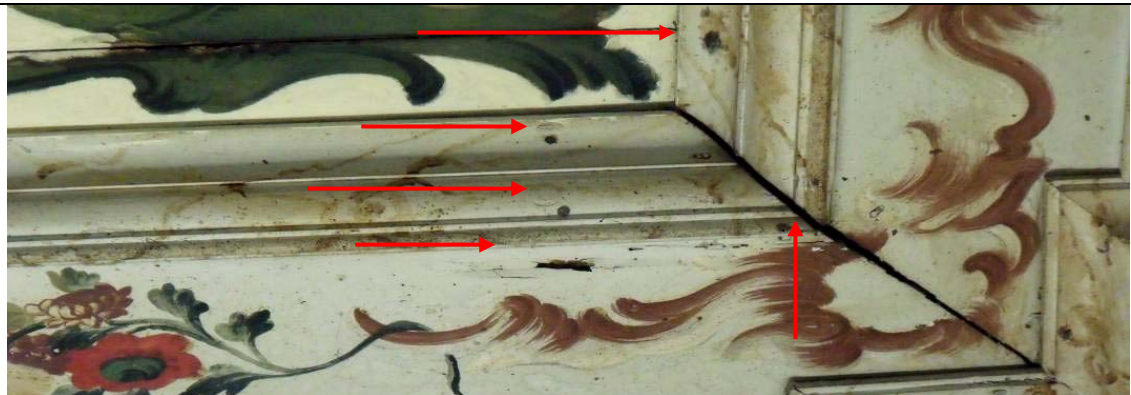
Figura 75: Roda Teto - Manchas de oxidação e furos causados por pregos ou cravos. Deslocamento de blocos, principalmente nas junções dos cantos, deixando frestas;

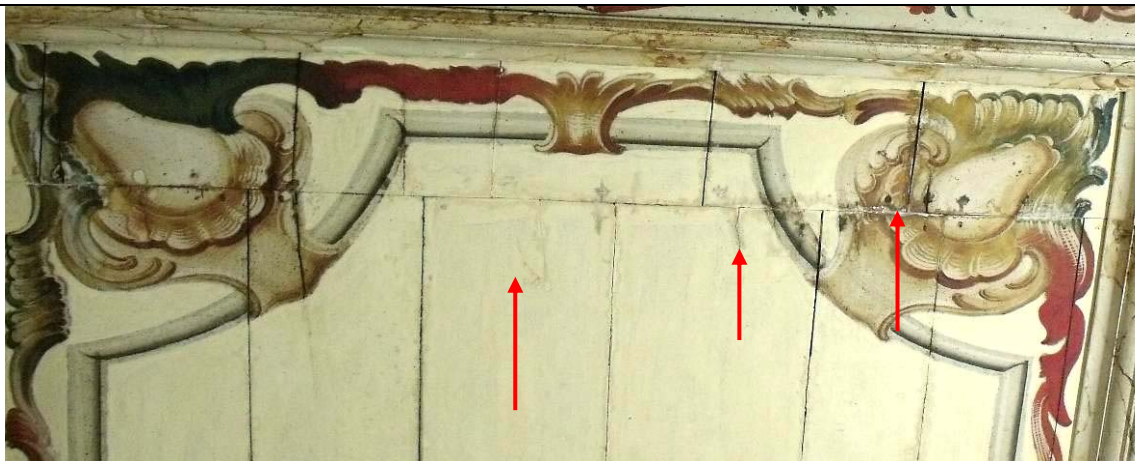
Figura 82: Manchas de oxidação. Manchas de umidade. Intervenções anteriores inadequadas: todo fundo bege dos quatro caixotões foram repintados da mesma cor.

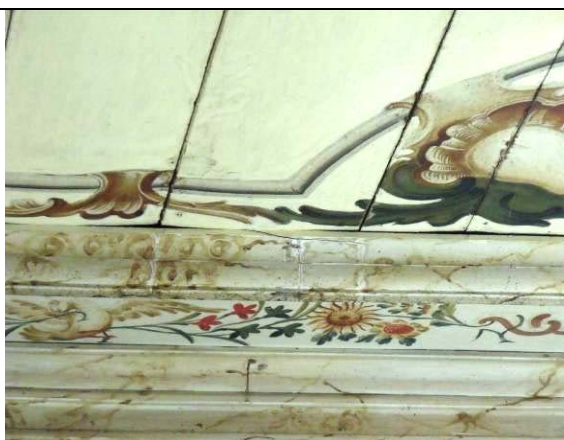
Figura 83: Manchas de umidade

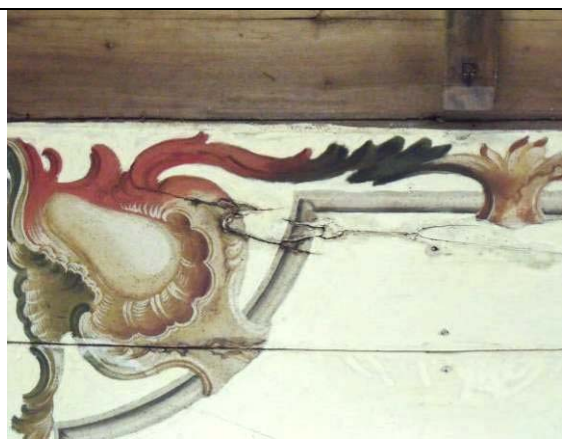
Figura 84: Rachaduras. Manchas de umidade.

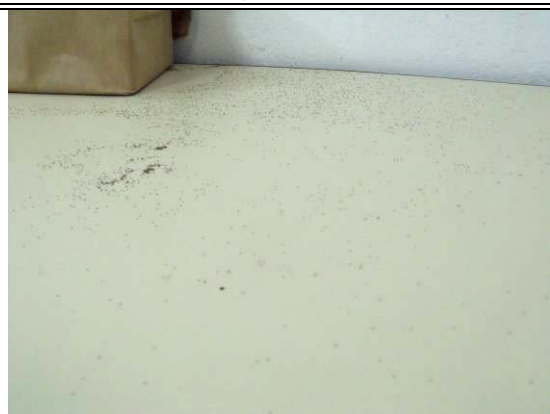
Figura 93: Presença de excrementos de insetos xilófagos sobre as mesas. Cupim ativo.

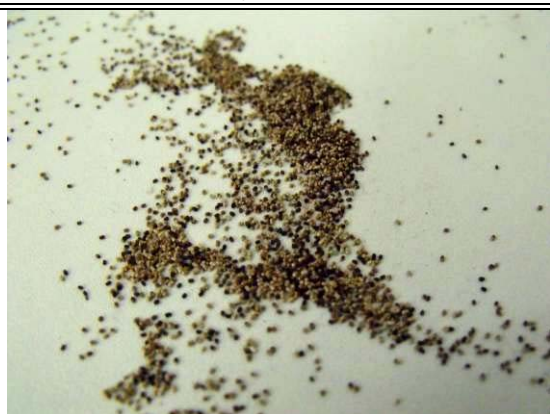
Figura 94: Presença de excrementos de insetos xilófagos sobre as mesas. Cupim ativo.

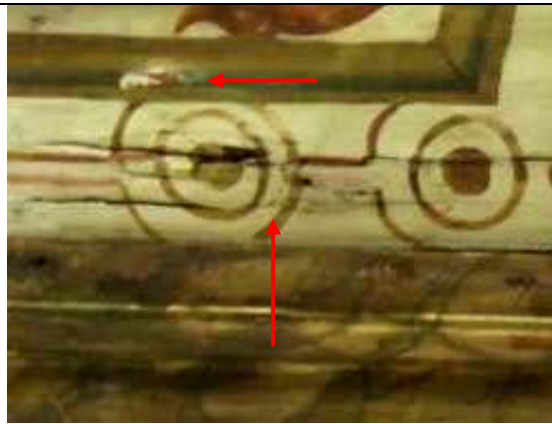
Figura 95: Tábuas do Forro: Área atacada por cupins, com formação de galerias internas, onde há apenas uma fina casca do suporte. Perdas da policromia.

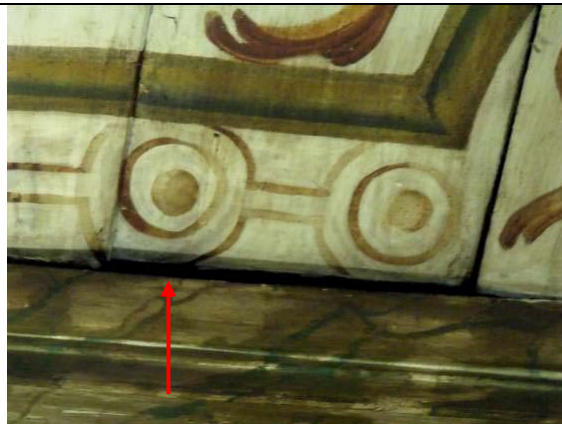
Figura 96: Tábuas do Forro: Deslocamento das tábuas, ocasionando frestas, com leve abaulamento da tábua.

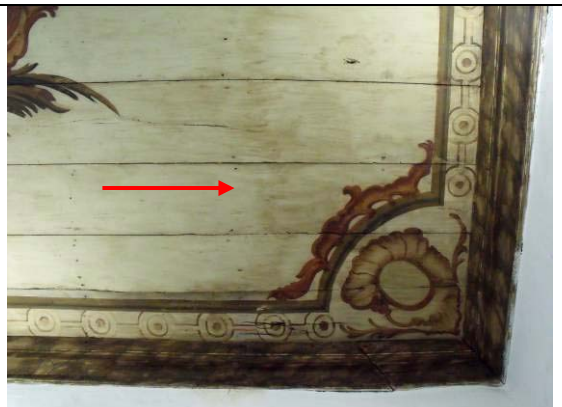
Figura 98: Tábuas do Forro: Manchas de umidade e manchas generalizadas na pintura de fundo, provenientes de intervenções anteriores.

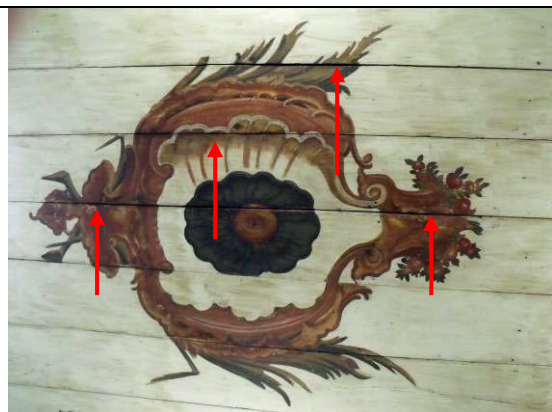
Figura 99: Tábuas do Forro: Tábuas com leve abaulamento, criando frestas.

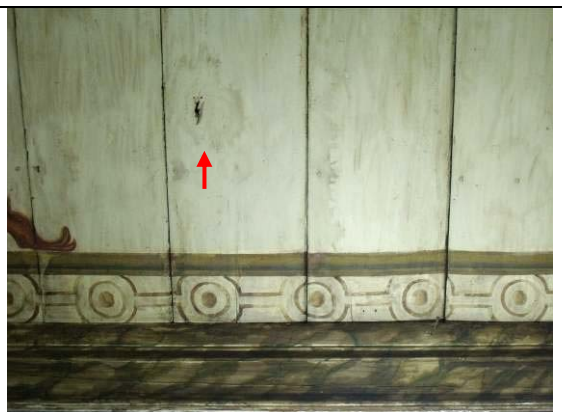
Figura 100: Tábuas do Forro: Manchas de umidade e oxidação.

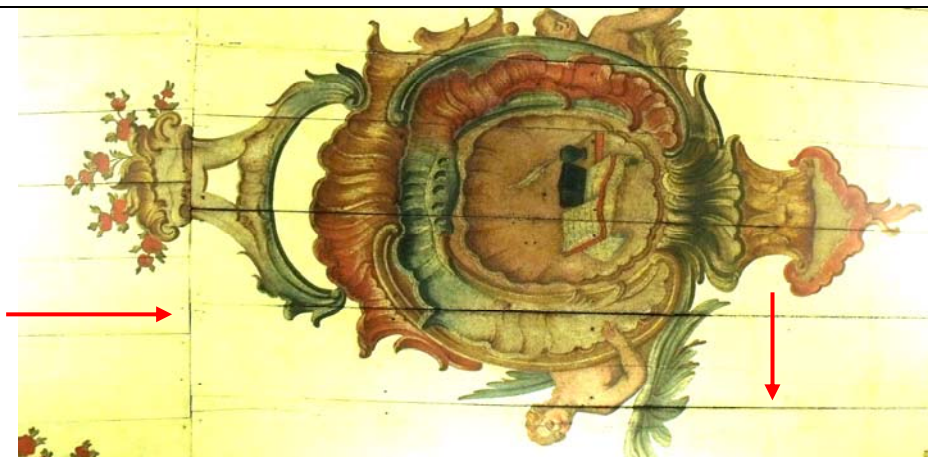
Figura 115: Tábuas do Forro - Emenda na área da porta com rachaduras nas extremidades das tábuas. Abaulamento. Deslocamento de tábuas, deixando frestas;

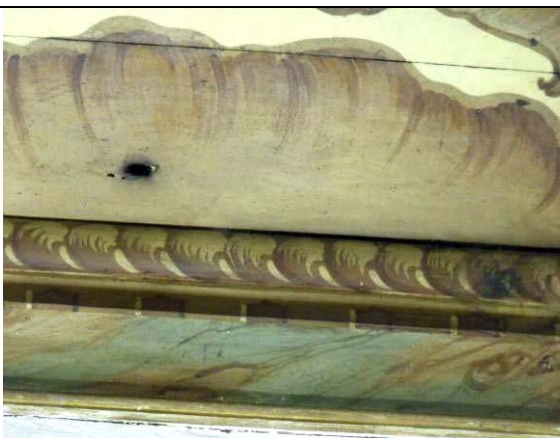
Figura 116: Tábuas do Forro - Furo. Manchas de tinta branca.

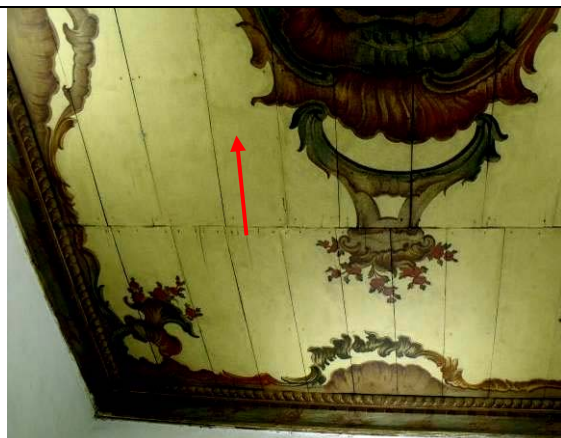
Figura 117: Tábuas do Forro - Manchas de repintura na área de fundo (bege) com alteração da cor.

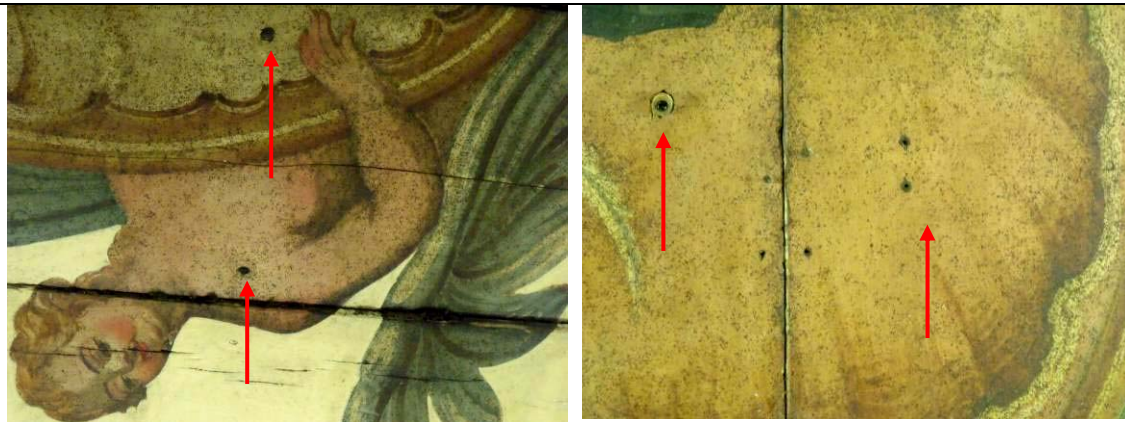
Figura 118: Tábuas do Forro: Manchas escuras causadas provavelmente por ataque de microorganismo.

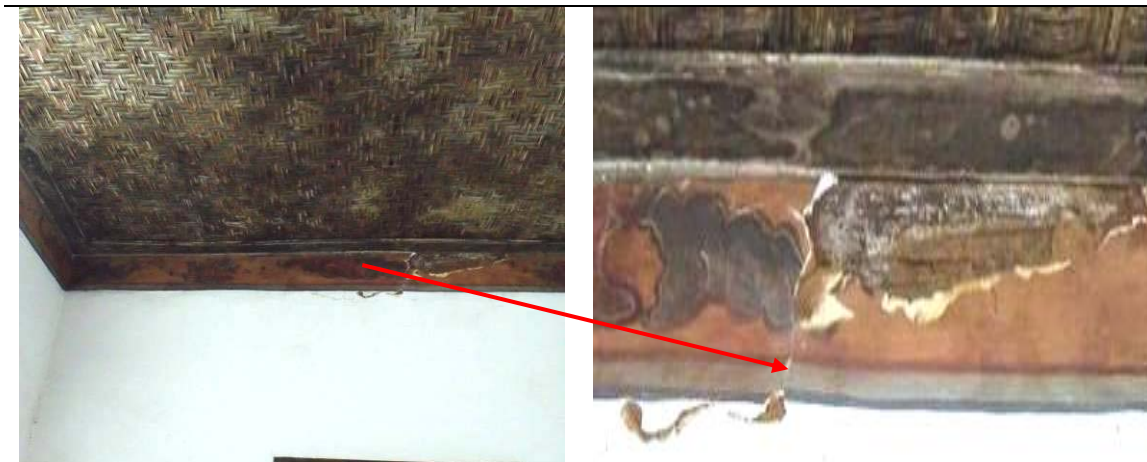
Figura 123: Forro do Cômodo 8. Autor: Assis, Adriana, janeiro de 2013. Aba com pequenas perdas generalizadas. Desprendimento. Rachaduras. Aconcheamento. Abaulamento. Grande perda provavelmente causada por umidade. Presença de microorganismos. Massa de alvenaria se desfazendo.

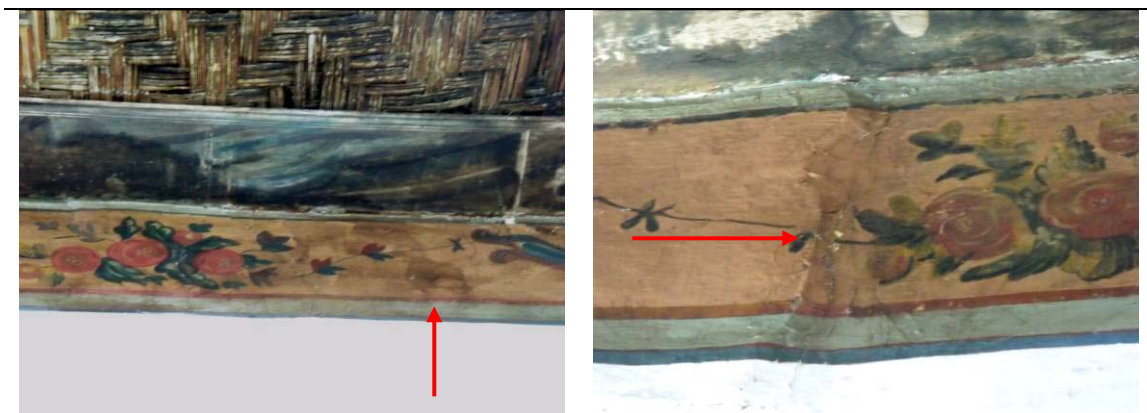
Figura 125: Aba com manchas escuras na policromia.

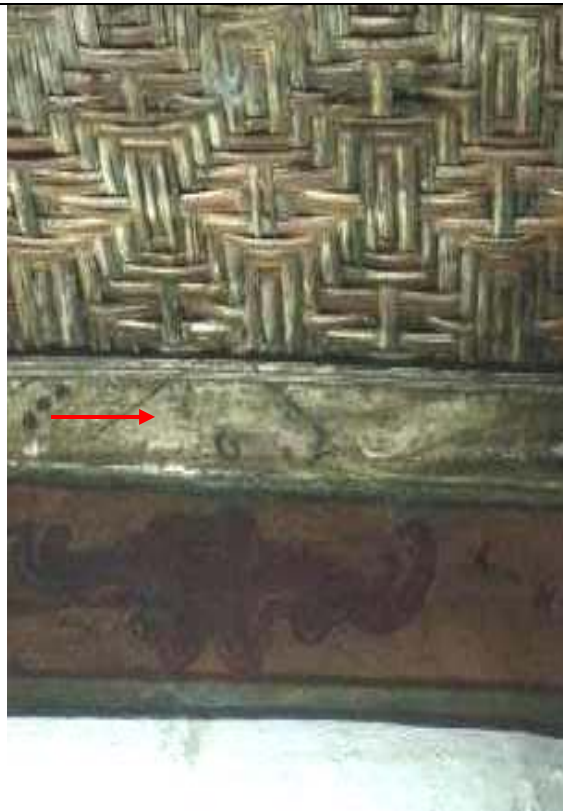
Figura 127: Rodaforro com presença de excrementos de insetos xilófagos. Perda da policromia com base de preparação aparente.

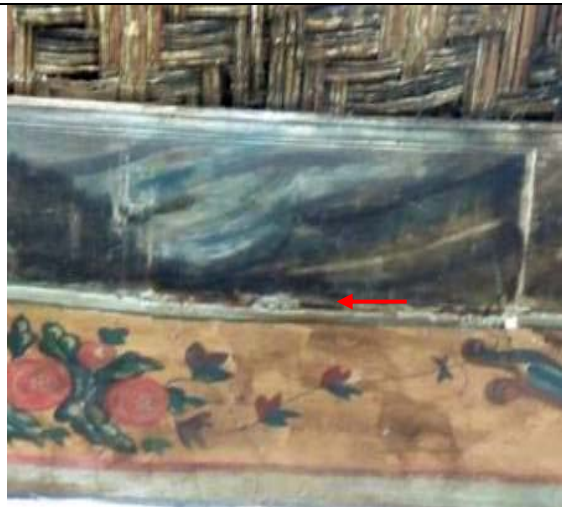
Figura 128: Rodaforro com presença de excrementos de insetos xilófagos. Perda da policromia com base de preparação aparente. Manchas de umidade, escorrimento esbranquiçado de material subjacente;
