## LEVANTAMENTO ARQUITETÔNICO

RESP. TÉCNICO MILENE CRISTINE PINTO		CAU A28078-0
DESENHO TÉCNICO STÉFANNY CAROLINE ALVES APOLÔNIO		ESCALA NO DESENHO
LOCAL RUA PRINCESA ISABEL - 34	DATA SETEMBRO 2020	FOLHA

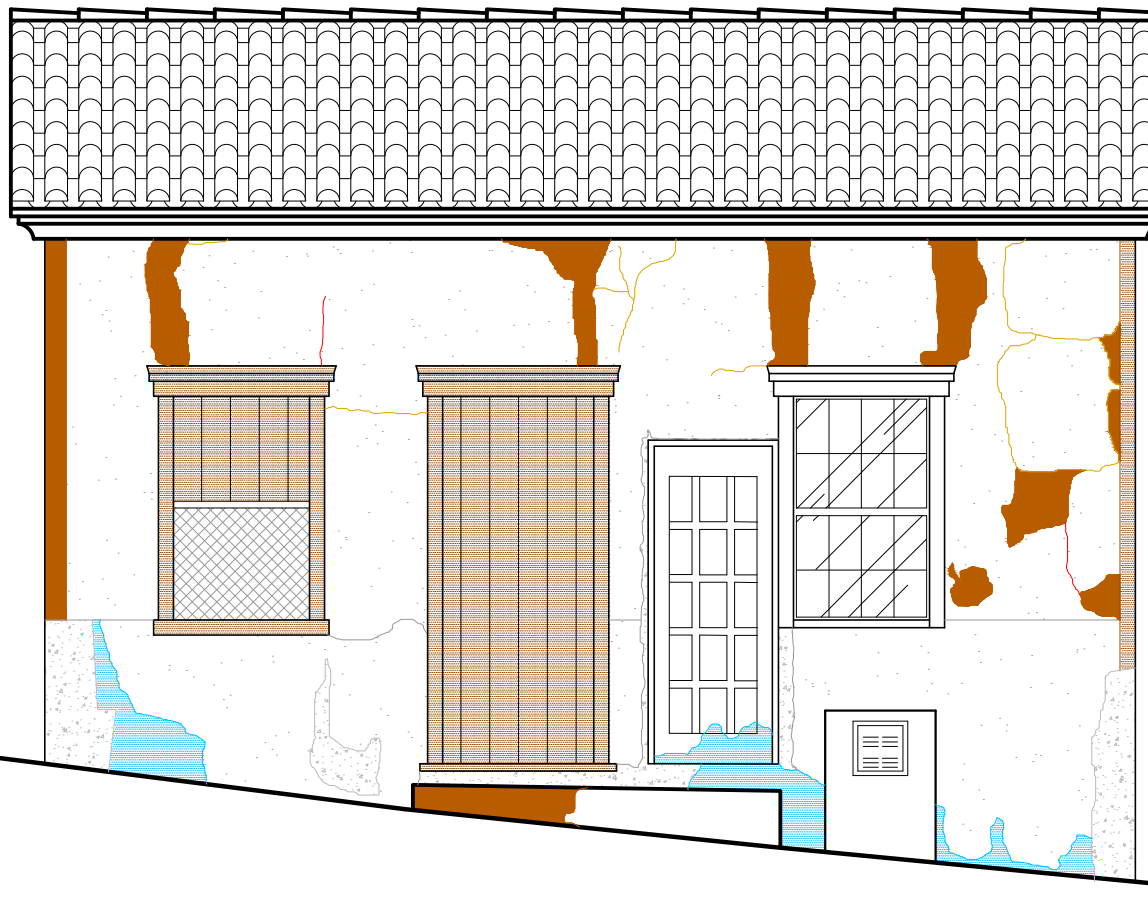
FACHADA FRONTAL

-   Pintura Degradada e Suja
-

Desplacamento com Alvenaria Aparente
-   Intervenção com Preenchimento de Cimento
-

Manchas de Umidade/ Mofo
-   Madeira Degradada
-   Trincas
-

Fissuras

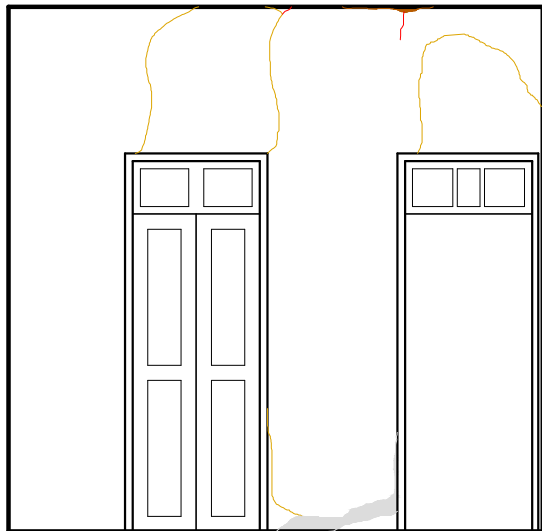
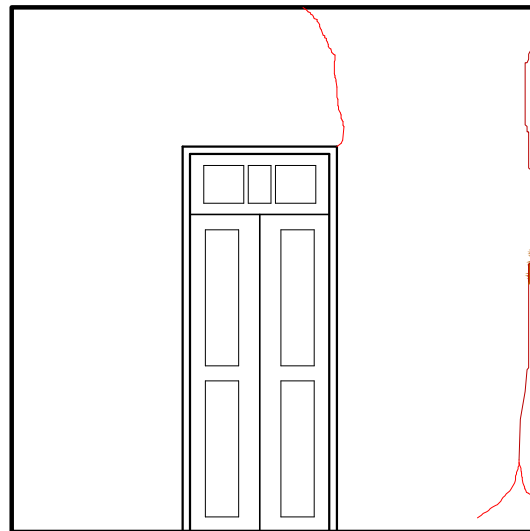
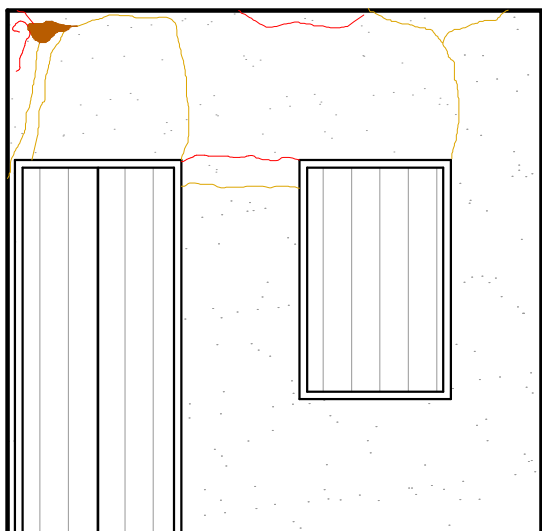
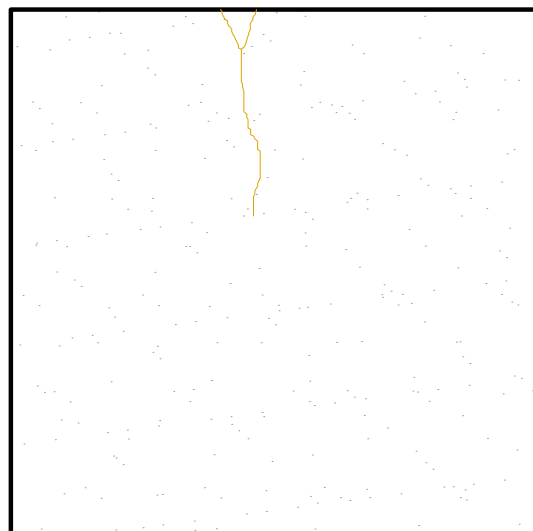
Pintura Degradada e Suja
-

Desplacamento com Alvenaria Aparente
-

Desplacamento do reboco
-

Trincas
-

Fissuras
-

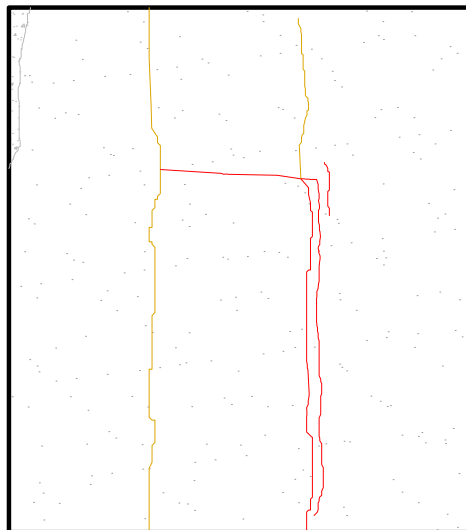
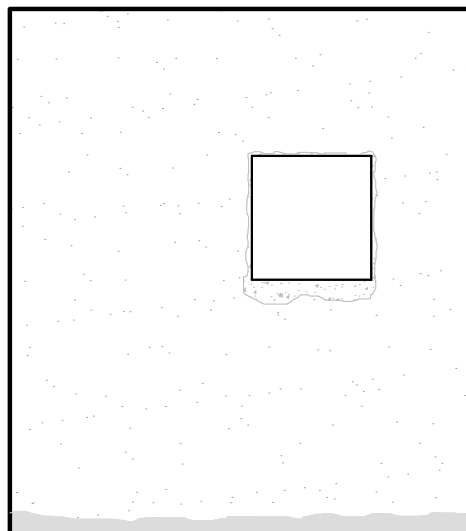
Pintura Degradada e Suja
-

Deslocamento com Alvenaria Aparente
-

Deslocamento do reboco
-

Intervenção com Preenchimento de Cimento
-

Trincas
-

Fissuras

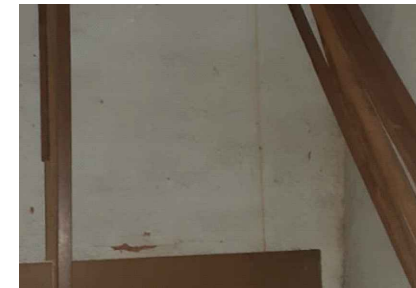
FOTO 22

Pintura Degradada e Suja

Trincas

Fissuras

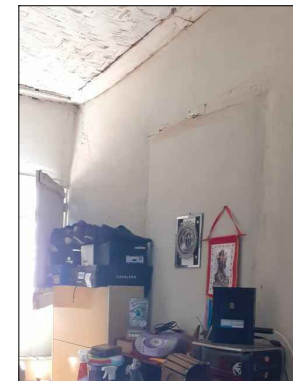
FOTO 24

-   Pintura Degradada e Suja
-   Trincas
-   Fissuras
-   Desplacamento com Alvenaria Aparente
-   Madeira Degradada

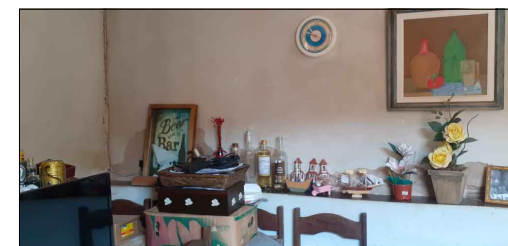
FOTO 30

-   Pintura Degradada e Suja
-   Mancha de Umidade/ Mofo
-   Fissuras
-   Desplacamento com Alvenaria Aparente
-   Madeira Degradada
-   Desplacamento do reboco

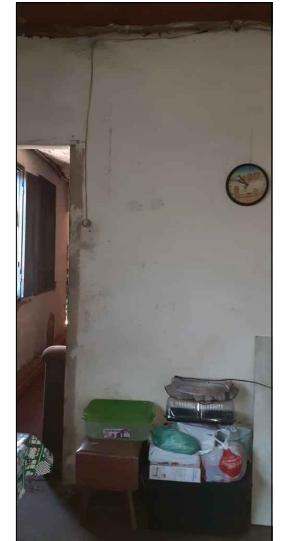
FOTO 31

-   Pintura Degradada e Suja
-   Trincas
-   Fissuras
-   Desplacamento com Alvenaria Aparente
-   Madeira Degradada
-   Desplacamento do reboco
-   Intervenção com Preenchimento de Cimento

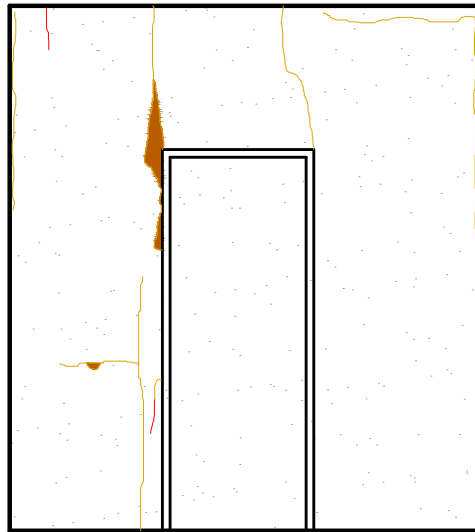
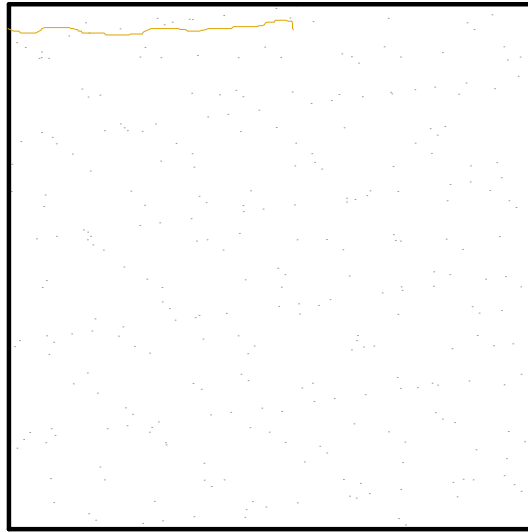
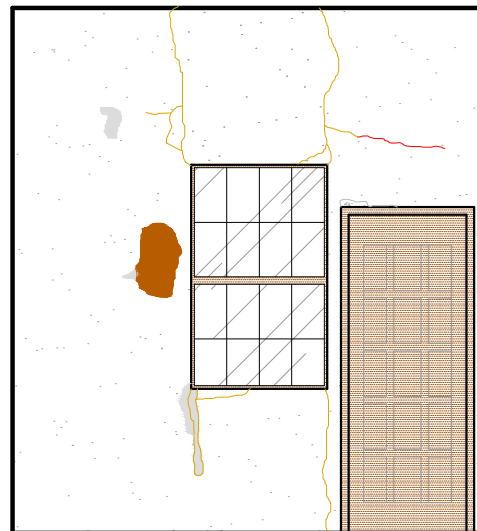
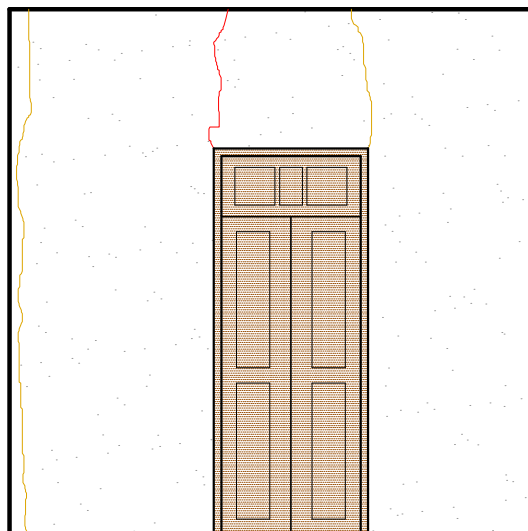
Pintura Degradada e Suja
-

Trincas
-

Fissuras
-

Deslocamento com Alvenaria Aparente
-

Madeira Degradada
-

Deslocamento do reboco
-   Intervenção com Preenchimento de Cimento

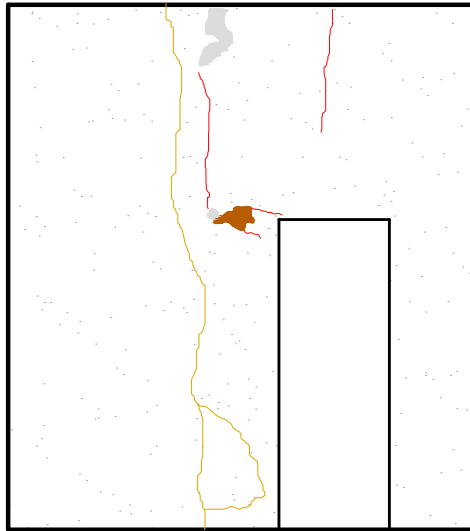
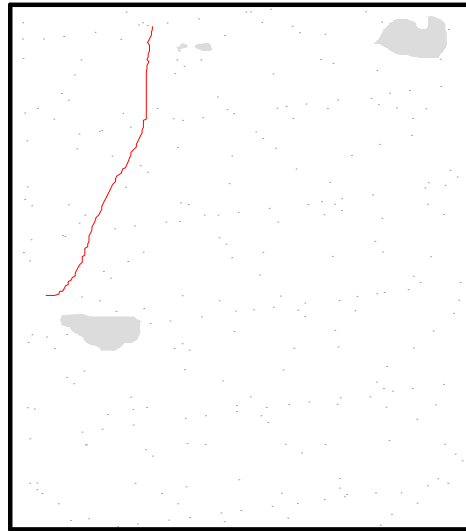
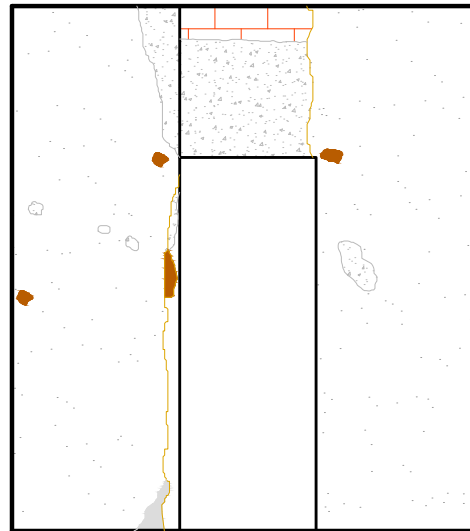
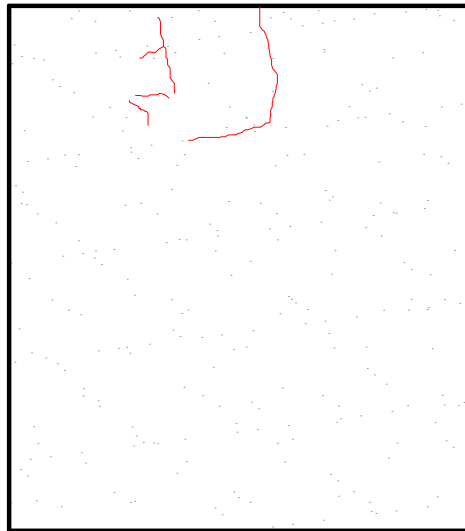
Pintura Degradada e Suja
-

Trincas
-

Fissuras
-

Deslocamento com Alvenaria Aparente
-

Madeira Degradada
-

Deslocamento do reboco
-

Intervenção com Preenchimento de Cimento
-

Furos
-

Intervenção com Preenchimento de Cimento

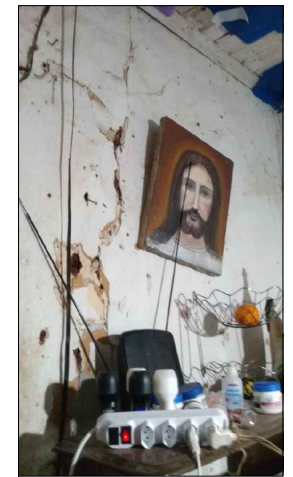
FOTO 44

Pintura Degradada e Suja
-

Trincas
-

Fissuras
-

Deslocamento com Alvenaria Aparente
-

Deslocamento do reboco
-

Intervenção com Preenchimento de Cimento
