**Projeto de Restauração da
Prefeitura Municipal de Sabará**

**Caderno de Estudos
Volume VI – Projetos de Bens Artísticos Integrados**

Projeto: Projeto de Restauração da Prefeitura Municipal de Sabará
Imóvel: Paço Municipal, Solar do Padre Correia ou Solar Jacinto Dias
Endereço: Rua D. Pedro II, 200 – Sabará/MG
Propriedade: Prefeitura Municipal de Sabará
Finalidade: Restauração para uso institucional
Área Construída: 1.117,79m²
Tombamento: Processo 0418-T-50, Inscrição n°. 349 do Livro de Belas Artes
Data de construção: 1773

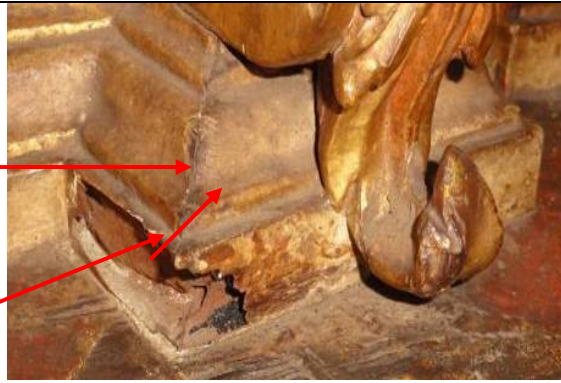
Figura 20: Perda sob uma das pilastras do Sacrário, causada pela ação de cupins.

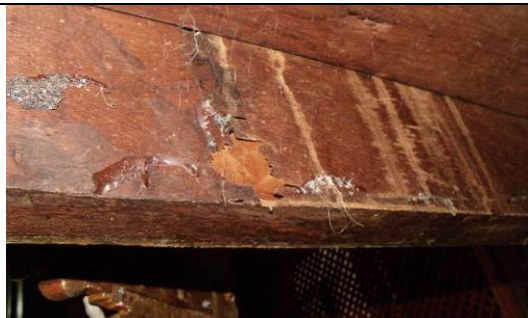
Figura 21: suporte da base com teias de aranha, galerias de cupins, manchas de umidade.

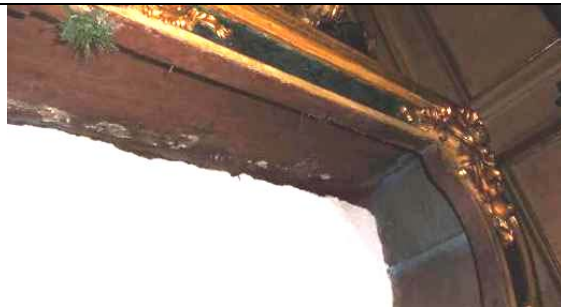
Figura 22: Na parte interna da base, pequenas galerias causadas por cupins.

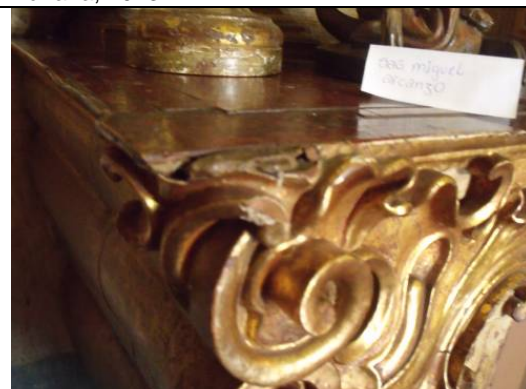
Figura 24: Detalhe da perda no canto direito da mesa do altar.

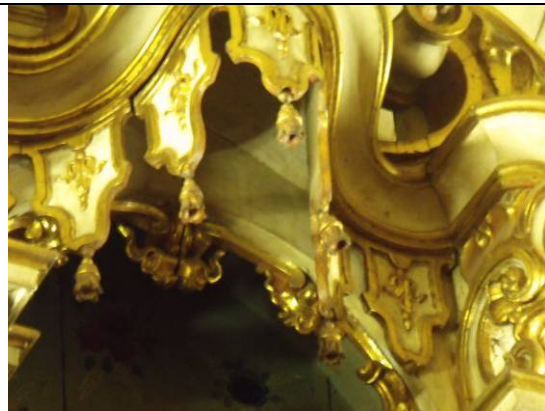
Figura 26: Perda do pingente na lateral direita no dossel do coroamento do retábulo.

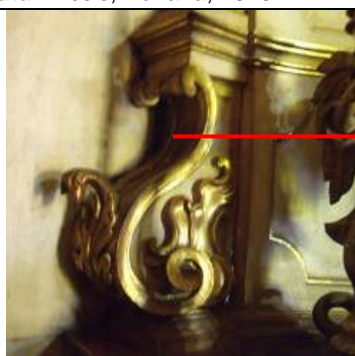
Figura 33: Lateral esquerda. Rachadura e deslocamento de blocos.
Autor/Data: Lara, Elayne, 2013.

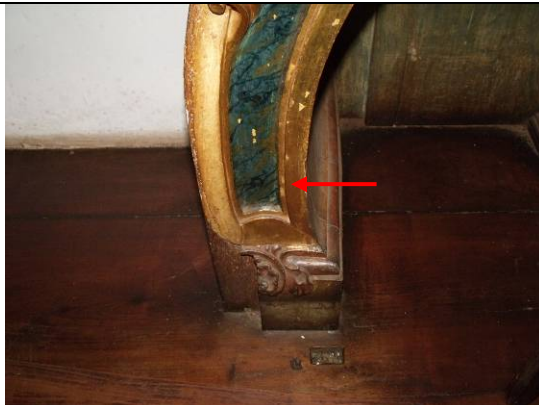
Figura 41: Base da lateral direita, pequenas perdas da policromia e douramento, manchas de materiais de limpeza e furo no piso provavelmente havia alguma peça no original. Autor/Data: Lara, Elayne, 2013.

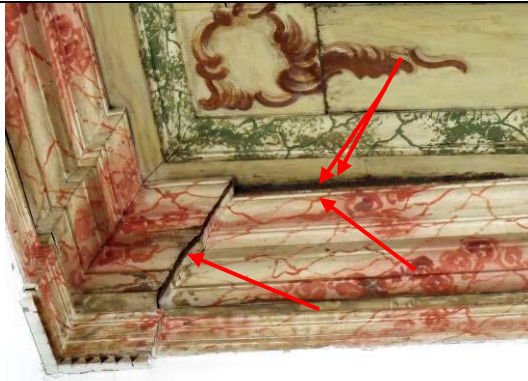
Figura 51: Roda Teto - Deslocamento de blocos com frestas e desnível nas junções das molduras. Perdas com consolidações anteriores inadequadas mal planificadas com material escuro de aspecto grotesco.

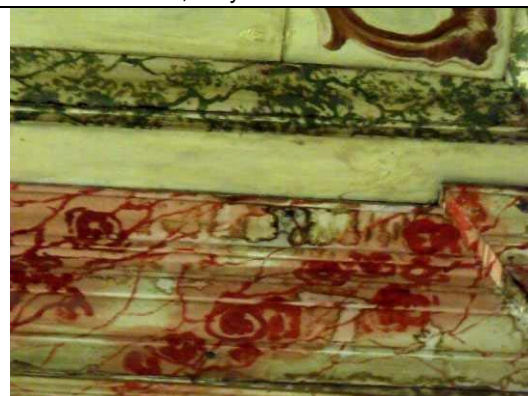
Figura 53: Roda Teto - Manchas de umidade.

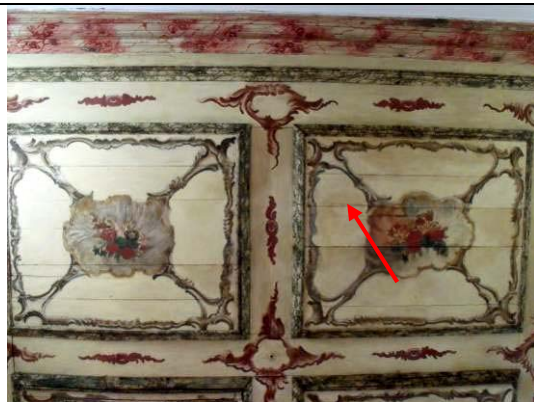
Figura 57: Caixotão 1 e 2 –Manchas de umidade, manchas de oxidação, frestas, intervenções com alteração de cor.

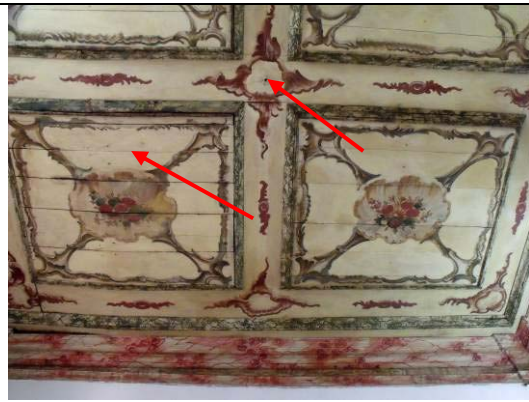
Figura 58: Caixotão 3 e 4 –Manchas de umidade, manchas de oxidação, frestas, intervenções com alteração de cor.

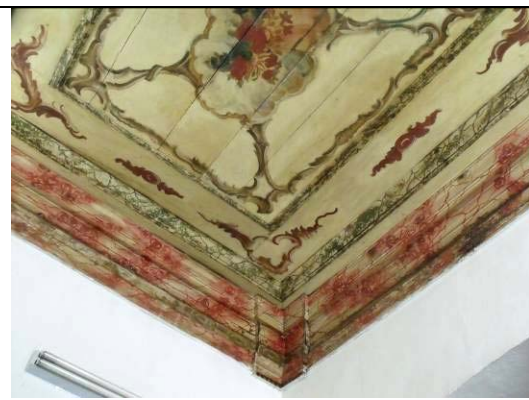
Figura 60: Canto com demonstração de roda teto, tábuas que dividem os caixotões e caixotão 2

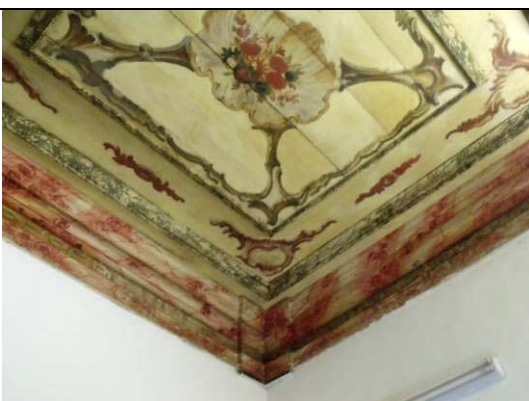
Figura 62: Canto com demonstração de roda teto, tábuas que dividem os caixotões e caixotão 4

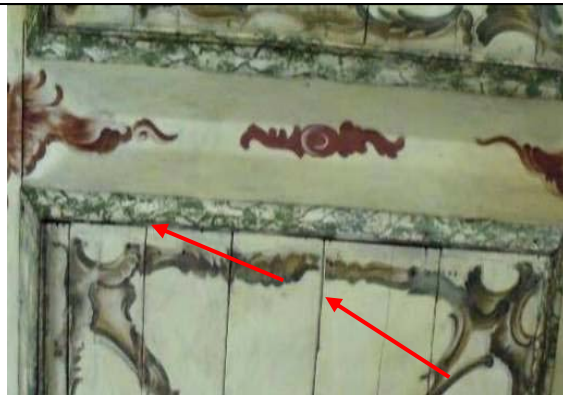
Figura 63: Caixotão 3 - Perda de filete, rachaduras principalmente nas extremidades das tábuas, manchas de oxidação geradas por pregos ou cravos.

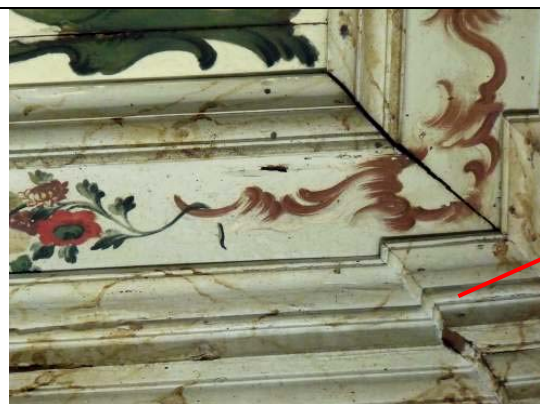
Figura 73: Roda Teto - Pequena perda na moldura da 3ª faixa no canto do lado direito da porta;

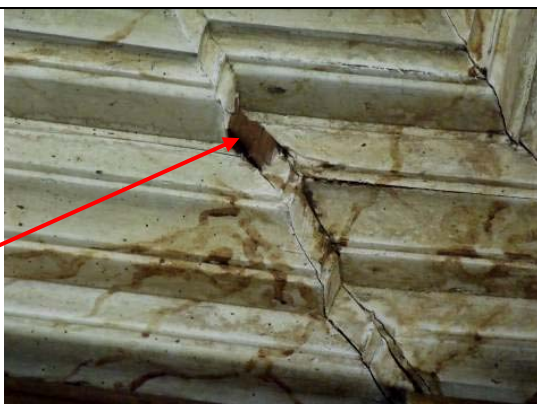
Figura 74: Roda Teto - Pequena perda na moldura da 3ª faixa no canto do lado direito da porta;

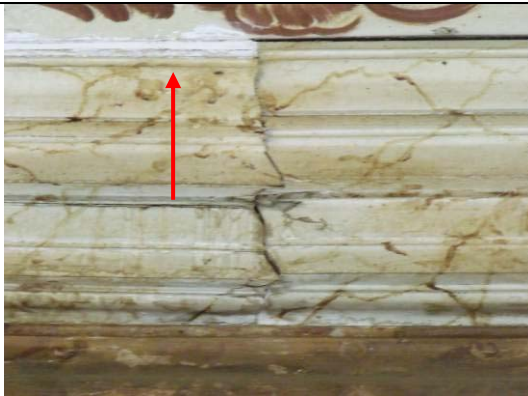
Figura 76: Roda Teto - Intervenções anteriores com massa branca, parecendo ser um início de fechamento de fendas na junção da 3ª faixa no lado esquerdo da porta.

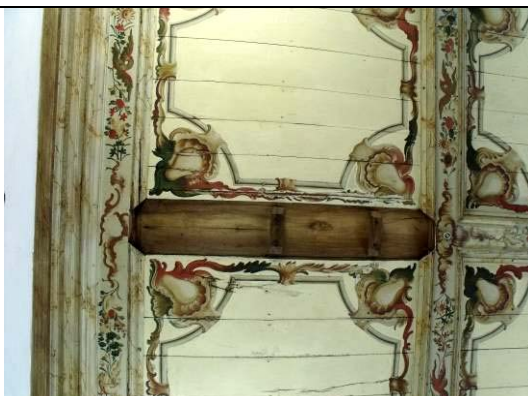
Figura 78: Entorno dos caixotões: Perda de uma das tábuas entre os caixotões e molduras.

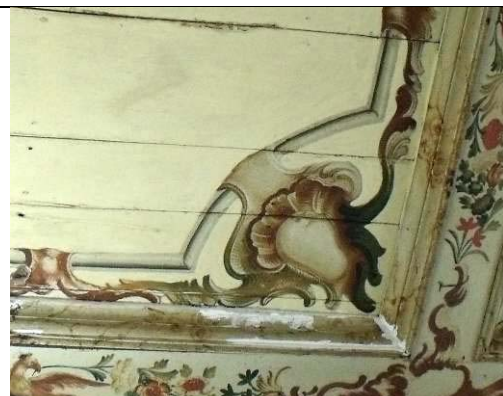
Figura 79: Entorno dos caixotões: Intervenções anteriores com massa branca, fechamento de fendas.

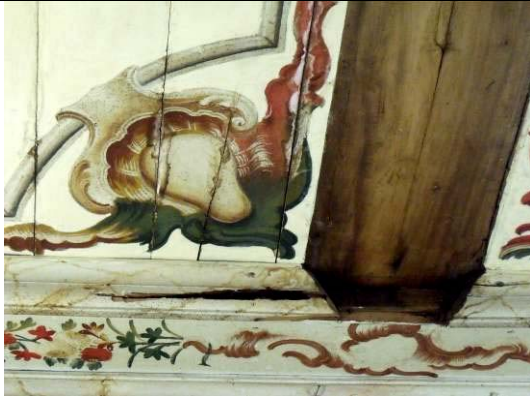
Figura 80: Ataque de insetos xilófagos com galeria expostas. Manchas de umidade.

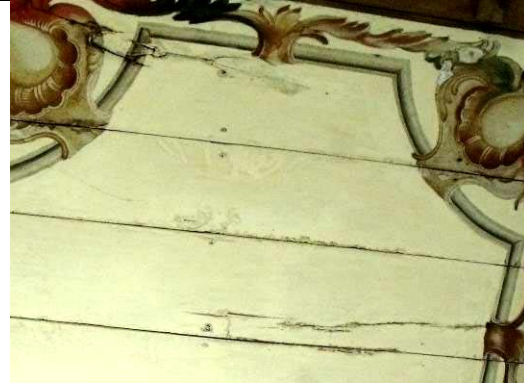
Figura 81: Rachaduras, manchas de umidade.

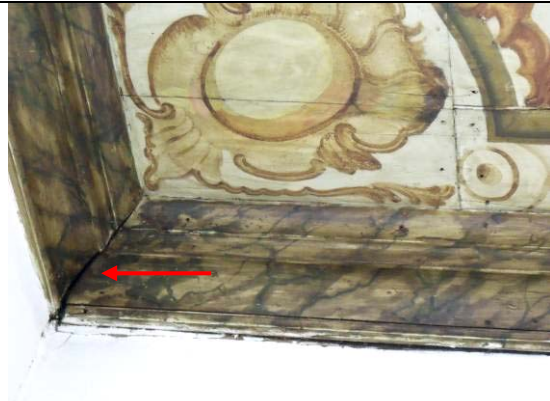
Figura 89: Roda Teto - Deslocamento da moldura no canto, deixando frestas e desnível.

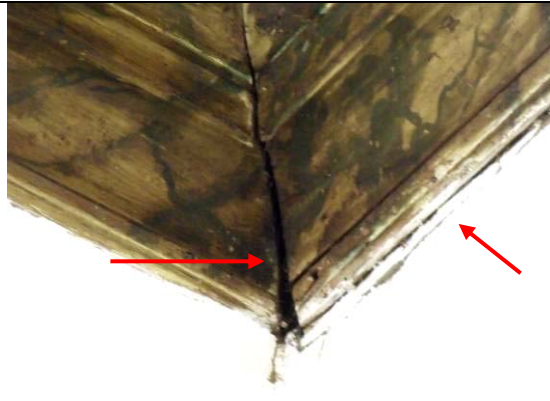
Figura 90: Roda Teto - Deslocamento da moldura, criando frestas. Manchas de tinta branca (recente) na moldura próxima à parede.

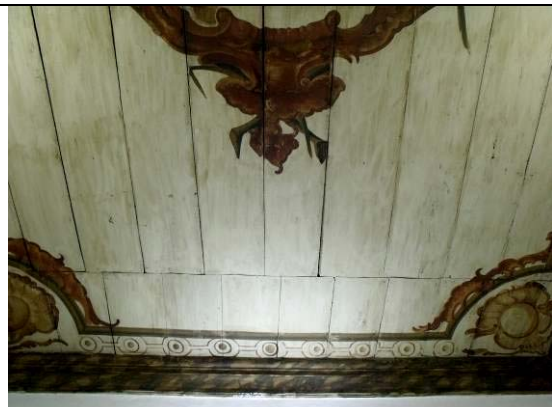
Figura 97: Tábuas do Forro: Área de emenda das tábuas. Manchas generalizadas na pintura de fundo, provenientes de intervenções anteriores.

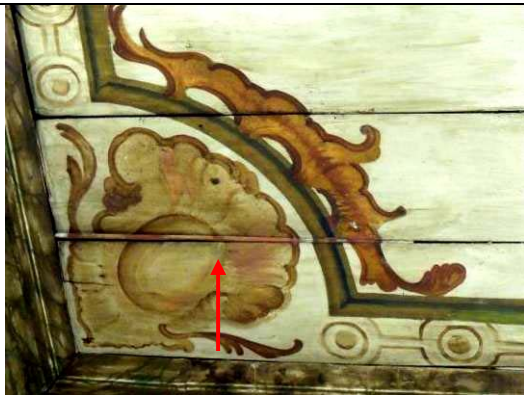
Figura 101: Tábuas do Forro: Presença de filete de preenchimento de frestas e manchas generalizadas na pintura de fundo, provenientes de intervenções anteriores.

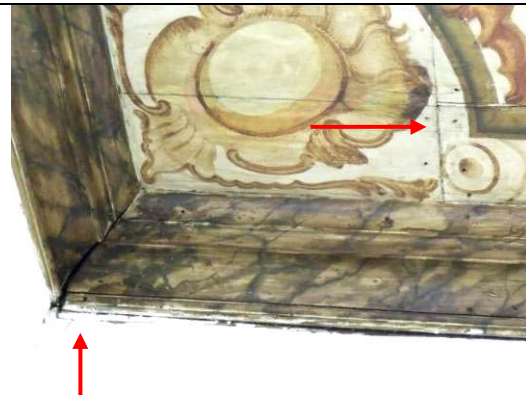
Figura 102: Roda Teto e Tábuas do Forro: - Sobreposição de tinta branca recente na moldura. Manchas de oxidação ocasionadas pela presença de cravos ou pregos.

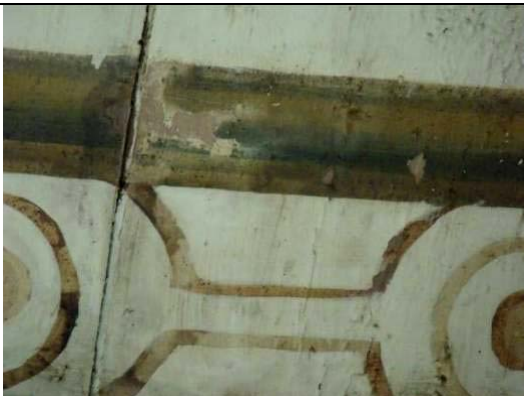
Figura 103: Tábuas do Forro: Perda da policromia. Manchas generalizadas na pintura de fundo, provenientes de intervenções anteriores. Deslocamento das tábuas, deixando frestas.

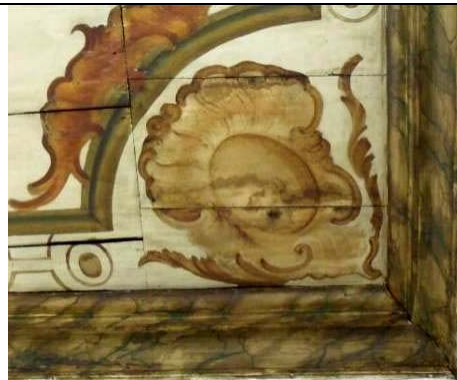
Figura 104: Tábuas do Forro: Manchas de oxidação e umidade. Deslocamento das tábuas, deixando pequenas frestas.

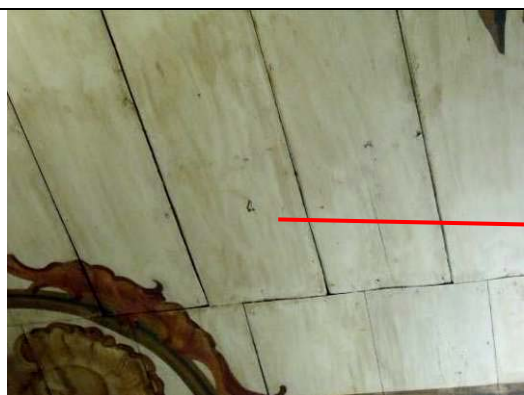
Figura 105: Tábuas do Forro – Presença de pregos. Manchas na pintura de fundo proveniente de intervenções anteriores.

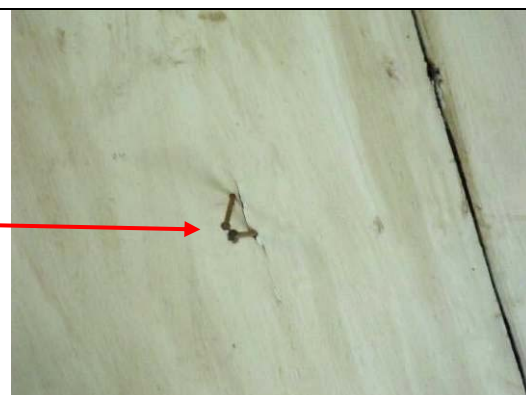
Figura 106: Tábuas do Forro – Presença de pregos. Manchas na pintura de fundo proveniente de intervenções anteriores.

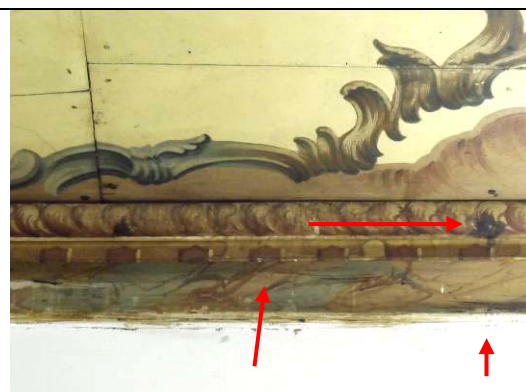
Figura 112: Roda Teto - Manchas de respingos de tinta branca (recente), sobreposição da mesma tinta na moldura de arremate; Mancha com tinta preta;

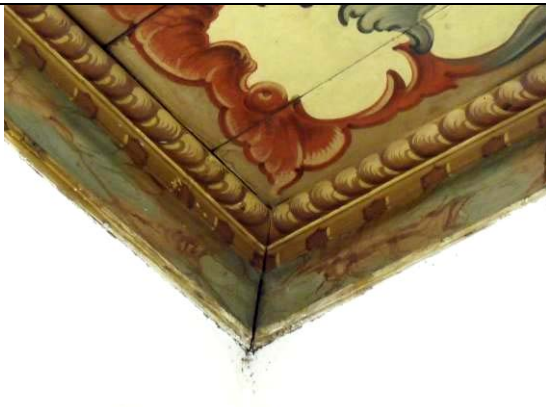
Figura 113: Roda Teto - Deslocamento da moldura no canto, deixando grandes frestas.

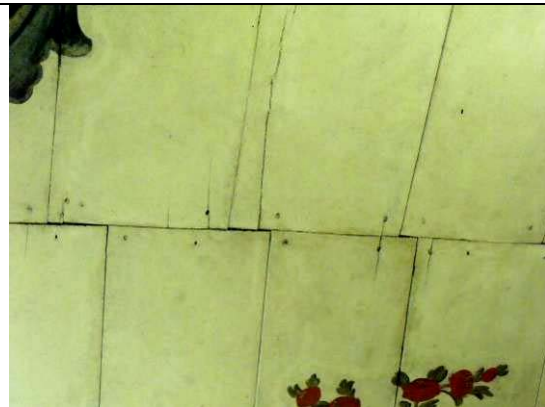
Figura 114: Roda Teto - Rachaduras nas extremidades das tábuas.
