## LEVANTAMENTO ARQUITETÔNICO

RESP. TÉCNICO MILENE CRISTINE PINTO		CAU A28078-0
DESENHO TÉCNICO STÉFANNY CAROLINE ALVES APOLÔNIO		ESCALA NO DESENHO
LOCAL RUA PRINCESA ISABEL - 34	DATA SETEMBRO 2020	FOLHA

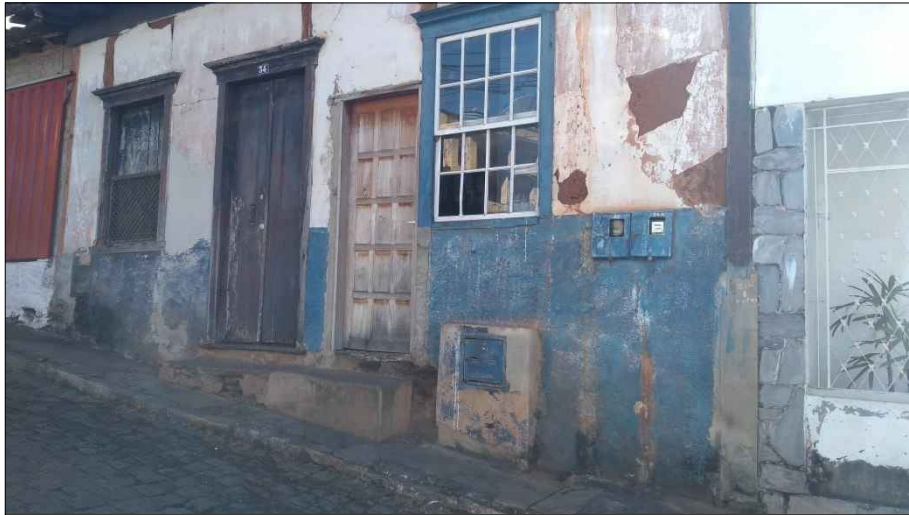
FOTO 11

-   Pintura Degradada e Suja
-

Desplacamento com Alvenaria Aparente
-   Intervenção com Preenchimento de Cimento
-

Manchas de Umidade/ Mofo
-   Madeira Degradada
-   Trincas
-

Fissuras

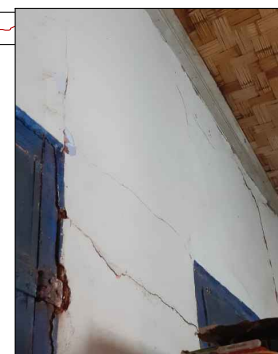
FOTO 16

Pintura Degradada e Suja
-

Desplacamento com Alvenaria Aparente
-

Desplacamento do reboco
-

Trincas
-

Fissuras
-

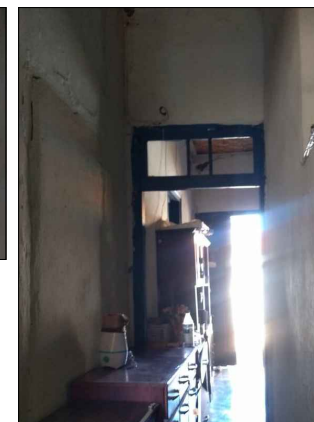
FOTO 21

Pintura Degradada e Suja
-

Deslocamento com Alvenaria Aparente
-

Deslocamento do reboco
-

Intervenção com Preenchimento de Cimento
-

Trincas
-

Fissuras

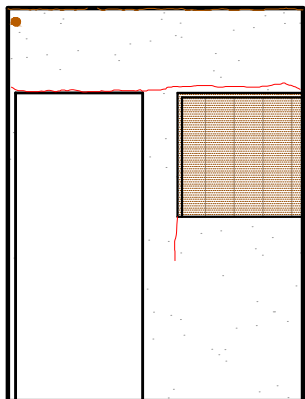
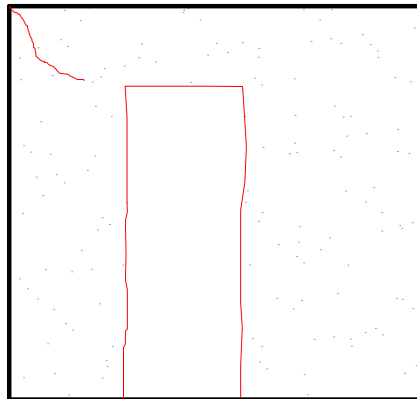
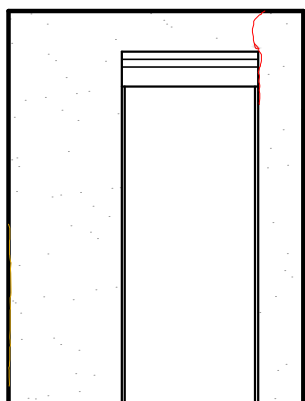
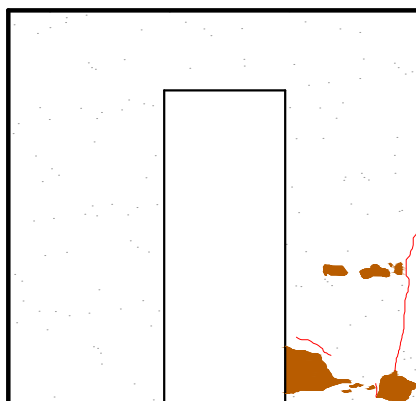
-   Pintura Degradada e Suja
-   Trincas
-   Fissuras
-   Desplacamento com Alvenaria Aparente
-   Madeira Degradada

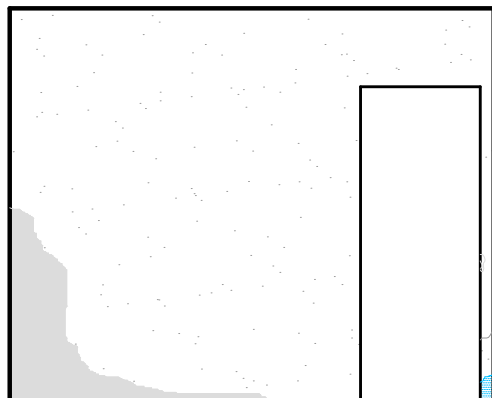
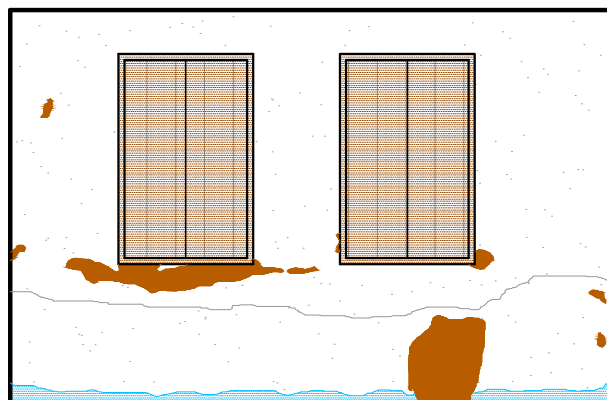
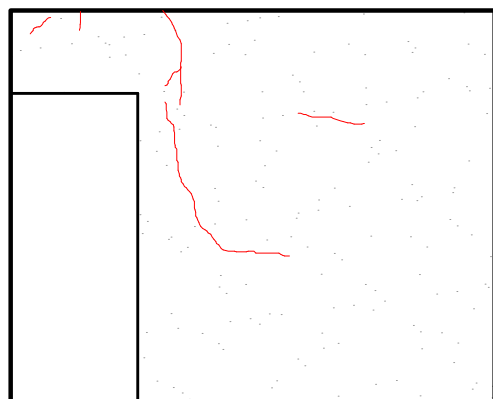
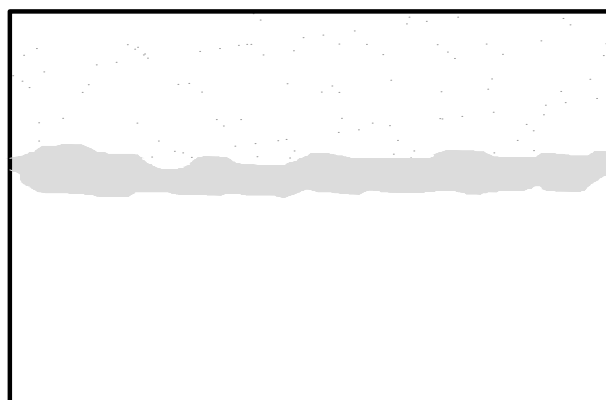
-   Pintura Degradada e Suja
-   Mancha de Umidade/ Mofo
-   Fissuras
-   Desplacamento com Alvenaria Aparente
-   Madeira Degradada
-   Desplacamento do reboco

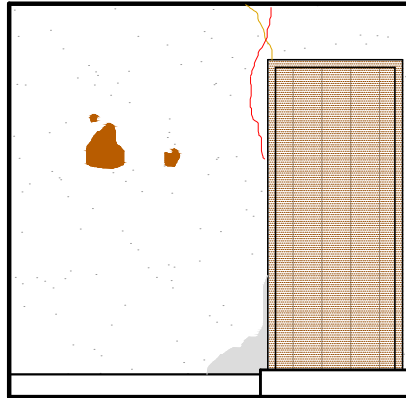
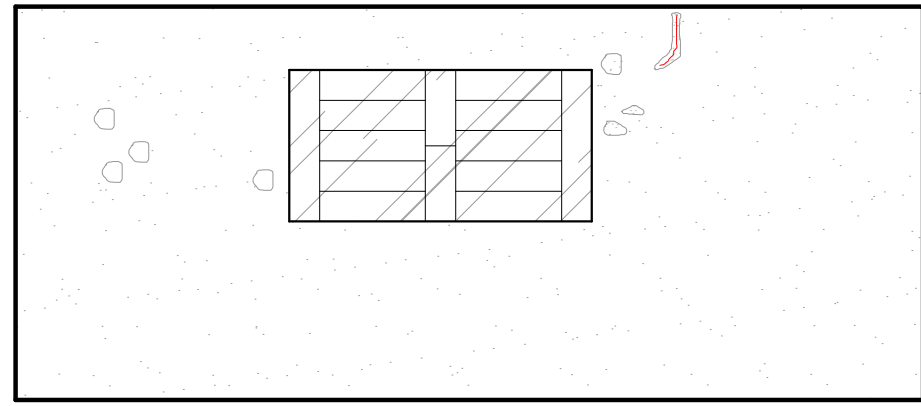
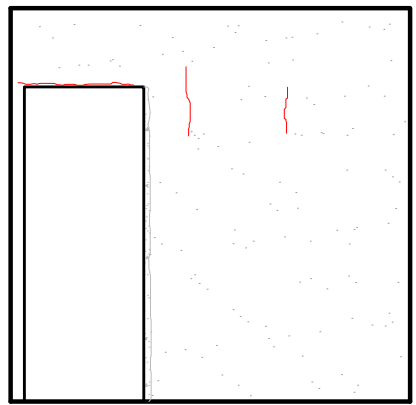
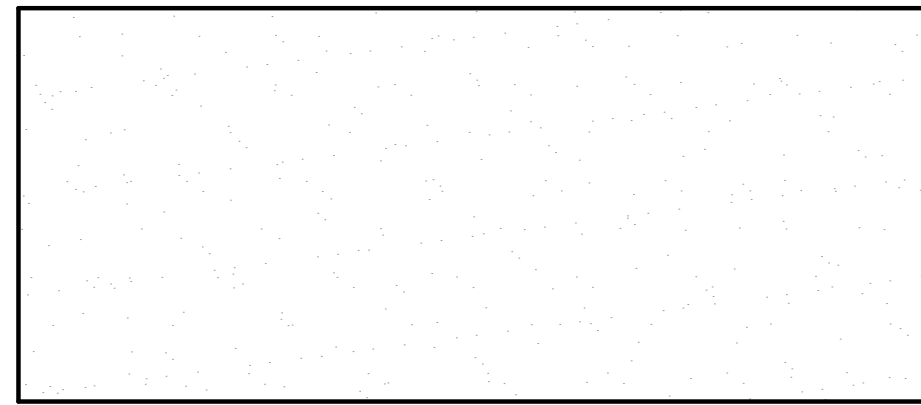
-   Pintura Degradada e Suja
-   Trincas
-   Fissuras
-   Desplacamento com Alvenaria Aparente
-   Madeira Degradada
-   Desplacamento do reboco
-   Intervenção com Preenchimento de Cimento

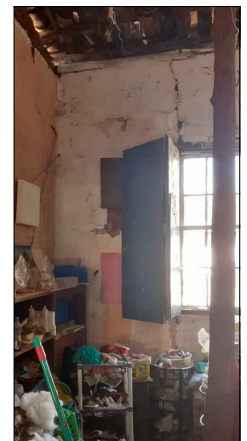
FOTO 37

Pintura Degradada e Suja
-

Trincas
-

Fissuras
-

Deslocamento com Alvenaria Aparente
-

Madeira Degradada
-

Deslocamento do reboco
-   Intervenção com Preenchimento de Cimento

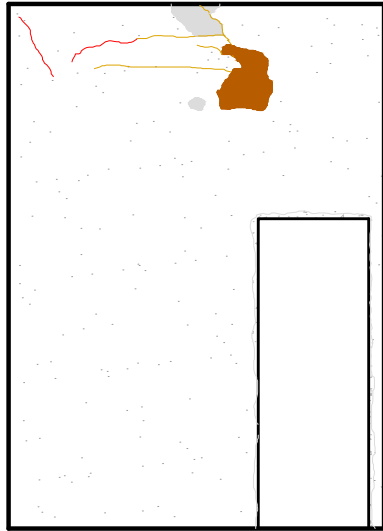
ELEVAÇÃO 1 – QUARTO 4  
ESCALA 1:50

Pintura Degradada e Suja
-

Trincas
-

Fissuras
-
