APROVAÇÃO:			
TÍTULO: ESCOLA DE ENSINO FUNDAMENTAL BAIRRO JARDIM DOS BORGES			OBS: 1º PAV:ÁREA:663,21m <sup>2</sup> 2º PAV:ÁREA:443,71m <sup>2</sup>
ÁREA A CONSTRUIR: 1106,92 m <sup>2</sup>	ÁREA CONSTRUIDA:	ÁREA A DEMOLIR:	ÁREA TOTAL: 1.106,92m <sup>2</sup>
ÁREA TOTAL: 1106,92 m <sup>2</sup>	ÁREA DO TERRENO:	TAXA DE OCUPAÇÃO:	
NÚMERO DE PISOS: 2	NÚMERO UNIDADES: 1	USO:	VISTO:
R.T. PROJETO:			CREA MG.
PROPRIETÁRIO			
CADASTRO TÉCNICO		BAIRRO: JARDIM DOS BORGES	FOLHA:
Sector	Quadra	Lote	01/03

# ESCOLA MUN. BERNARDINO AUGUSTO FERREIRA

## ESCOPO DE SERVIÇO

### REFORMA E AMPLIAÇÃO

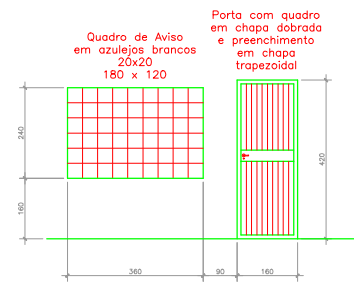
**ESQUADRIAS**  
ESCALA 1:50

Esquadria em Perfis de Aço  
# 1" nos quadros principais

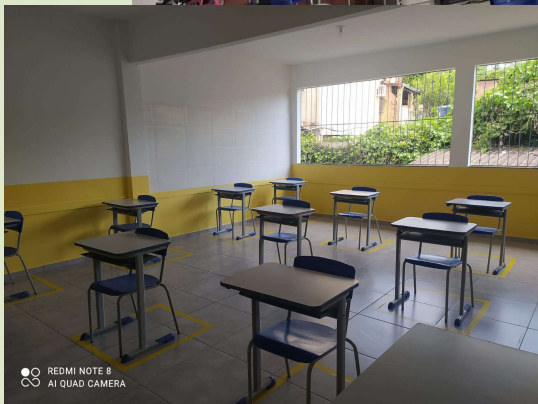
MODELO SALA DE AULA

- Demolição de piso cerâmico
- Remoção de rodapé em granito para reutilização
- Assentamento de piso cerâmico concreto acetinado 58x58 PI IV/ V, considerando regularização de contrapiso se necessário

- Reassentamento de rodapé em granito
- Assentamento de soleira de granito cinza andorinha, se necessário
- Lixamento, emassamento e pintura acrílica das paredes, considerando faixa de 1,5m de altura com tinta raio de luz acetinado (suvinil ou similar) e restante em branco acetinado

- Substituição de forro em PVC (somente o que estiver danificado) – salas do segundo pavimento
- Lixamento, emassamento e pintura de teto na cor branco fosco – salas do primeiro pavimento

- Revisão, reparo e adequação elétrica, considerando que todas as salas deveram conter três pontos de tomadas baixos, sendo um próximo a mesa do professor, um alinhado com interruptor e um no centro da parede da porta (salas com um ponto existente). Todos os acabamentos (placa/modulo/ suporte) deverão ser substituídos, inclusive de interruptor. Todas as salas deverão ter um ponto de ventilador totalmente embutido com um dimer de velocidade. Plafonier danificado, deverá ser substituído

- Substituição de lâmpada para bulbo led 30w
- Assentamento de revestimento cerâmico nas laterais do quadro negro e parede da porta, para quadros de aviso, considerando remoção dos existentes

- Revisão/Recuperação das porta em aço, considerando pintura esmalte na cor platino e troca de fechaduras danificadas
- Pintura esmalte de caixilhos e grades das janelas na cor platino

- Remoção, tratamento e reinstalação de bate-maca de madeira (proteção de parede), considerando pintura. Reinstalação somente das faixas inferiores
- Revisão de janelas, considerando substituição de puxadores danificados

- Remoção e reinstalação de quadro escolar
- Remoção e reinstalação de cortineiros
- Substituição de vidros trincados/quebrados

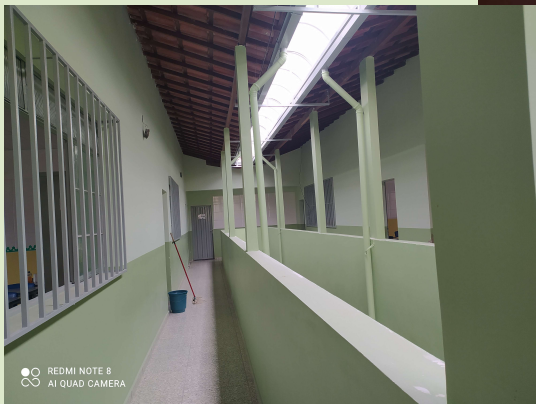
MODELO ÁREAS DE CIRCULAÇÃO

- Demolição de piso cerâmico
- Remoção de rodapé em granito para reutilização
- Assentamento de piso cerâmico esmaltado acabamento gotejado HD5784, PI IV/ V, considerando regularização de contrapiso se necessário

- Reassentamento de rodapé em granito
- Assentamento de soleira de granito cinza andorinha, se necessário
- Lixamento, emassamento e pintura acrílica das paredes, considerando faixa de 1,7m de altura com tinta Uva Verde acetinada e restante com tinta Sossego acetinada (suvinil ou similar)

- Lixamento, emassamento e pintura de teto na cor branco fosco – áreas existentes no 1º e 2º pavimento
- Remoção, limpeza, aplicação de verniz e reinstalação das telhas aparentes, considerando substituir as danificadas. Inclusive aplicação de verniz no engradamento aparente

- Revisão, reparo e adequação elétrica, considerando que os corredores deverão conter uma tomada baixa por sentido. Todos os acabamentos (placa/modulo/ suporte) deverão ser trocados, inclusive de interruptor. As luminárias deverão ser substituídas para luminária chanfrada com duas lampada led de 18w. Toda rede elétrica da instituição deverá ser embutida

- Assentamento de revestimento cerâmico para quadros de aviso, considerando remoção dos existentes
- Revisão/Recuperação de portão, guarda-corpo, corrimão e grades, considerando pintura esmalte na cor platino

- Revisão/Instalação de rede de escoamento
- Instalação de bebedouros, considerando pontos hidráulicos/esgoto
- Remoção e instalação de fita antiderrapante nas escadas

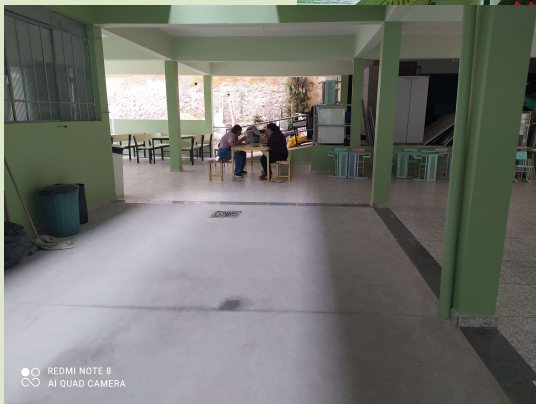
MODELO REFEITÓRIO E PATIO DESCOBERTO

- Demolição de piso cerâmico
- Remoção de rodapé em granito para reutilização
- Assentamento de piso cerâmico esmaltado acabamento gotejado HD5784, PI IV/ V, considerando regularização de contrapiso se necessário

- Reassentamento de rodapé em granito
- Assentamento de soleira de granito cinza andorinha, se necessário
- Lixamento, emassamento e pintura acrílica das paredes, considerando faixa de 1,7m de altura com tinta Uva Verde acetinada e restante com tinta Sossego acetinada (suvinil ou similar)

- Lixamento, emassamento e pintura de teto na cor branco fosco – áreas existentes no 1º e 2º pavimento
- Remoção, limpeza, aplicação de verniz e reinstalação das telhas aparentes, considerando substituir as danificadas. Inclusive aplicação de verniz no engradamento aparente

- Revisão, reparo e adequação elétrica, considerando que os corredores deverão conter uma tomada baixa por sentido. Todos os acabamentos (placa/modulo/ suporte) deverão ser trocados, inclusive de interruptor. As luminárias deverão ser substituídas para luminária chanfrada com duas lampada led de 18w. Toda rede elétrica da instituição deverá ser embutida

- Assentamento de revestimento cerâmico branco na parede do bebedouro e fachada da cozinha, considerando remoção dos existentes
- Revisão/Recuperação de portão, janelas e grades, considerando pintura esmalte na cor platino

- Revisão/Instalação de rede de escoamento
- Instalação de bebedouros, considerando pontos hidráulicos/esgoto
- Instalação de bancada em granito cinza andorinha com dois bojós em louça branca

- Substituição de torneiras de lavatórios

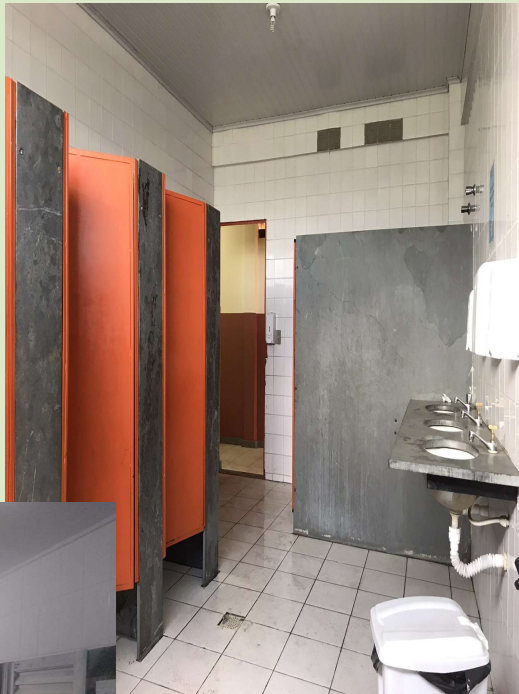
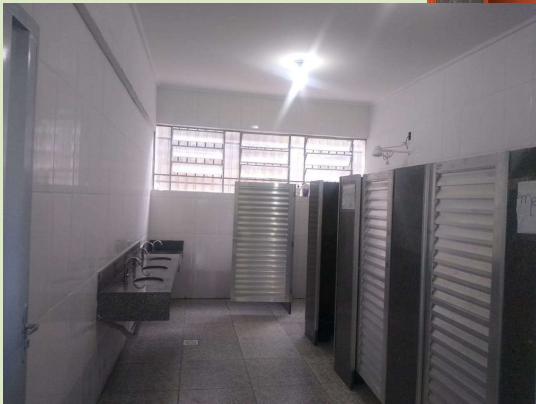
MODELO BANHEIRO

- Remoção de divisórias e portas metálicas
- Remoção de revestimento de cerâmico
- Remoção de piso cerâmico
- Remoção de bacias sanitárias e lavatórios
- Revisão, reparo e adequação de rede hidrossanitária

- Revisão, reparo e adequação de rede elétrica
- Instalação de luminárias chanfradas retangulares com 2 lâmpadas led T8 18W
- Regularização de contrapiso

- Impermeabilização de piso e parede
- Assentamento de revestimento de parede em cerâmica branca e piso cerâmico esmaltado acabamento gotejado HD5784, PI IV / V

- Assentamento de soleira cinza andorinha
- Substituição de forro PVC
- Fundo preparador, emassamento e pintura anti-mofo de teto e parede acima do revestimento (vestiário)

- Instalação de bacia sanitária com caixa acoplada e assento, inclusive infantil
- Instalação de bacia sanitária com caixa acoplada e assento PNE
- Instalação de barras de acessibilidade PNE, considerando remoção das existentes

- Instalação de bancada de granito cinza andorinha com bojos e torneiras, sendo um lado rebaixado para cadeirante
- Instalação de divisória de granito cinza andorinha.

- Remoção, adequação e instalação de divisórias de granito cinza andorinha (vestiário)
- Instalação de chuveiros e registros, considerando remoção dos existentes e realocação dos pontos

- Instalação de 1 registro a cada 2 vasos
- Instalação de acessórios de banheiro (porta sabonete, toalheiro e higiênico)
- Substituição dos ralos para inox

- Reparos/recuperação e pintura de portas metálicas de sanitário para reutilização
- Instalação de espelhos
- Revisão, preparação e pintura de portas e janelas

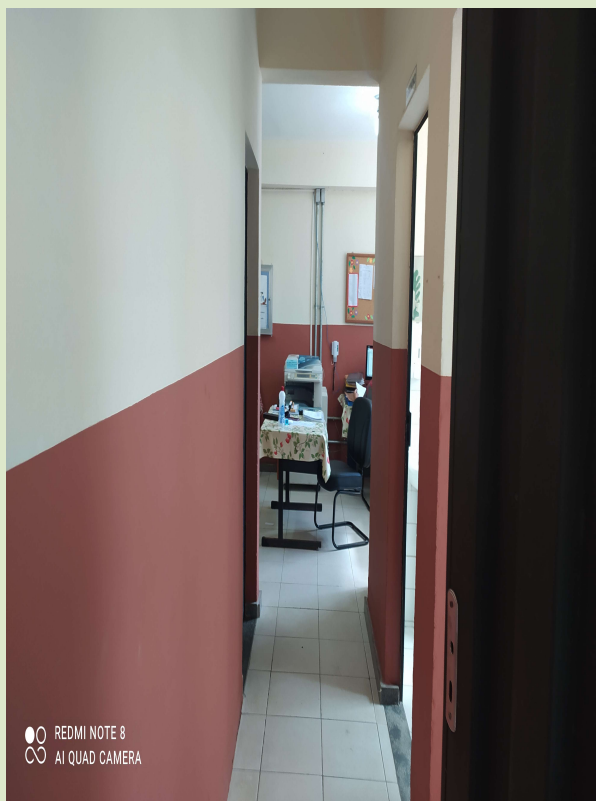
- Demolição de piso cerâmico
- Remoção de rodapé em granito para reutilização
- Assentamento de piso cerâmico concreto acetinado 58x58 PI IV/ V, considerando regularização de contrapiso se necessário

- Reassentamento de rodapé em granito
- Assentamento de soleira de granito cinza andorinha, se necessário
- Lixamento, emassamento e pintura acrílica acetinada das paredes, considerando pintura do corredor, sala dos professores, almoxarifado e secretaria na cor sossego, incluindo pintura específica de desenho na cor uva verde na secretaria, conforme memorial descritivo (suvinil ou similar) – Pintura específica com desenho na diretoria nas cores caviar, mantra e lamparina conforme memorial descritivo (suvinil ou similar) - Pintura específica com desenho na sala de recursos nas cores azul sereia, mantra e cinza claro conforme memorial descritivo (suvinil ou similar) – Pintura específica com desenho na sala de pedagogia nas cores ouro monarco e areia conforme memorial descritivo (suvinil ou similar) – Pintura específica com desenho na biblioteca nas cores mergulho profundo e verde quintal conforme memorial descritivo (coral ou similar)

- Substituição de forro em PVC (somente o que estiver danificado) – sala pedagogia do segundo pavimento
- Lixamento, emassamento e pintura de teto na cor branco fosco

- Revisão, reparo e adequação elétrica, considerando embutir e acrescentar pontos elétricos, inclusive para ventiladores. Todos os acabamentos (placa/modulo/ suporte) deverão ser substituídos, inclusive de interruptor. Todas as salas deverão ter um ponto de ventilador totalmente embutido com um dimer de velocidade. As luminárias deverão ser substituídas para luminária chanfrada com duas lampada led de 18w

- Assentamento de revestimento cerâmico para quadros de aviso, considerando remoção dos existentes
- Revisão/Recuperação das porta em aço, considerando pintura esmalte na cor platino e troca de fechaduras danificadas

- Pintura esmalte de caixilhos e grades das janelas na cor platino
- Revisão de janelas, considerando substituição de puxadores danificados
- Remoção e reinstalação de quadro escolar

- Remoção e reinstalação de cortineiros
- Substituição de vidros trincados/quebrados

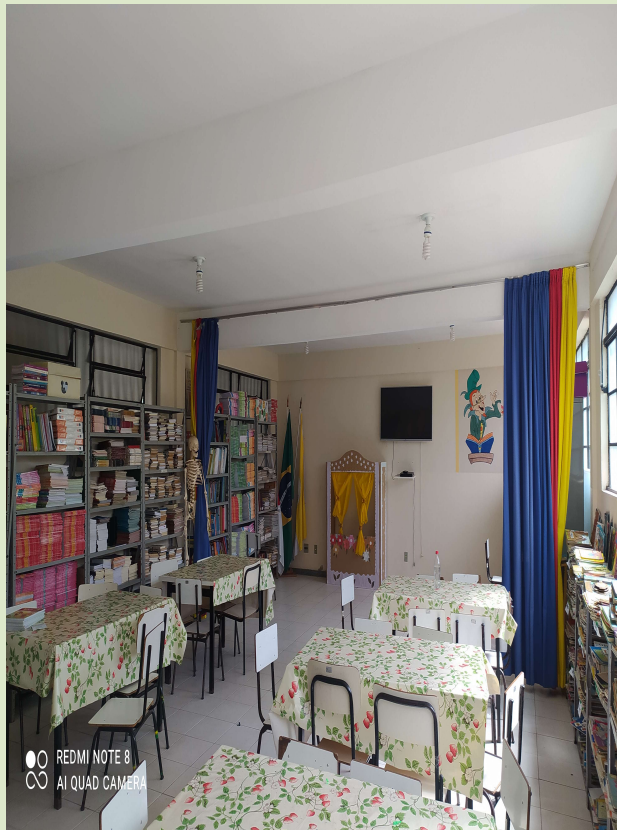
- Demolição de piso cerâmico
- Remoção de rodapé em granito para reutilização
- Assentamento de piso cerâmico concreto acetinado 58x58 PI IV/ V, considerando regularização de contrapiso se necessário

- Reassentamento de rodapé em granito
- Assentamento de soleira de granito cinza andorinha, se necessário
- Lixamento, emassamento e pintura acrílica acetinada das paredes, considerando pintura do corredor, sala dos professores, almoxarifado e secretaria na cor sossego, incluindo pintura específica de desenho na cor uva verde na secretaria, conforme memorial descritivo (suvinil ou similar) – Pintura específica com desenho na diretoria nas cores caviar, mantra e lamparina conforme memorial descritivo (suvinil ou similar) - Pintura específica com desenho na sala de recursos nas cores azul sereia, mantra e cinza claro conforme memorial descritivo (suvinil ou similar) – Pintura específica com desenho na sala de pedagogia nas cores ouro monarco e areia conforme memorial descritivo (suvinil ou similar) – Pintura específica com desenho na biblioteca nas cores mergulho profundo e verde quintal conforme memorial descritivo (coral ou similar)

- Substituição de forro em PVC (somente o que estiver danificado) – sala pedagogia do segundo pavimento
- Lixamento, emassamento e pintura de teto na cor branco fosco

- Revisão, reparo e adequação elétrica, considerando embutir e acrescentar pontos elétricos, inclusive para ventiladores. Todos os acabamentos (placa/modulo/ suporte) deverão ser substituídos, inclusive de interruptor. Todas as salas deverão ter um ponto de ventilador totalmente embutido com um dimer de velocidade. As luminárias deverão ser substituídas para luminária chanfrada com duas lampada led de 18w

- Assentamento de revestimento cerâmico para quadros de aviso, considerando remoção dos existentes
- Revisão/Recuperação das porta em aço, considerando pintura esmalte na cor platino e troca de fechaduras danificadas

- Pintura esmalte de caixilhos e grades das janelas na cor platino
- Revisão de janelas, considerando substituição de puxadores danificados
- Remoção e reinstalação de quadro escolar

- Remoção e reinstalação de cortineiros
- Substituição de vidros trincados/quebrados

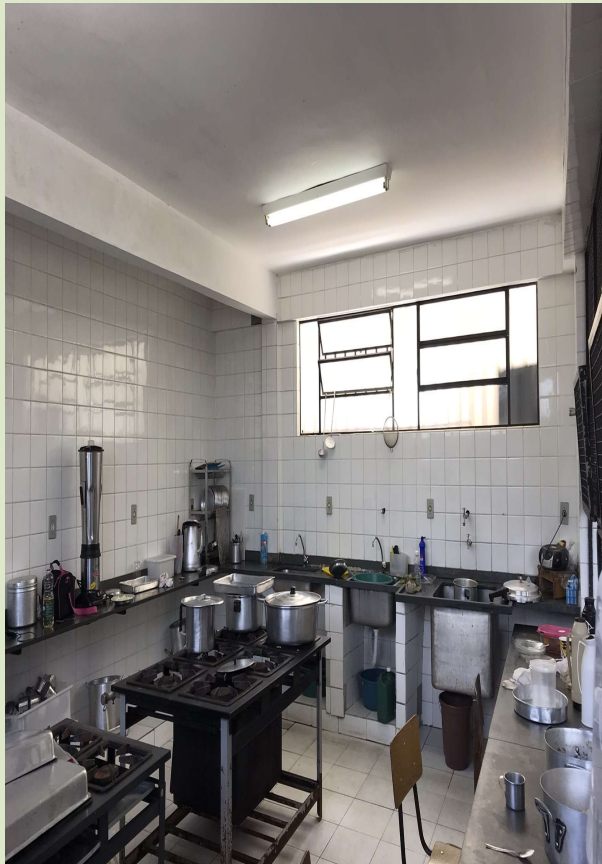
MODELO COZINHA

- Demolição de de piso e revestimento cerâmico
- Remoção de bancadas e cubas
- Revisão, reparo e adequação de rede hidráulica
- Revisão, reparo e adequação de rede elétrica, considerando acréscimo de pontos elétricos

- Regularização de contrapiso
- Adequação de sóculo
- Impermeabilização de piso e parede
- Assentamento de revestimento cerâmico branco de parede (até o teto) e piso cerâmico esmaltado acabamento gotejado HD5784, PI IV/ V

- Assentamento de soleira cinza andorinha
- Lixamento, emassamento e pintura anti-mofo de teto
- Instalação de bancadas e prateleiras de granito cinza andorinha com bojos inox para pias e tanque, instalação de torneiras (nova configuração)

- Remoção de grade do passa-prato e janelas basculantes, considerando instalação de janela guilhotina em ferro/vidro para passa-prato e janelas de correr com grade e tela nas laterais, inclusive pintura esmalte na cor platino, conforme projeto executivo da cozinha

- Substituição das portas para metálica de 90cm de largura (cozinha e despensa)
- Instalação de coifa em aço
- Instalação de um lavatório em louça branca com torneira próximo à porta de entrada da cozinha

- Instalação de luminárias herméticas sobrepor T8 2x120cm completas com acréscimo de pontos
- Adequação de rede de gás com abrigo externo
- Realocação de pontos hidráulicos, considerando acréscimo de um ponto

- Instalação de filtro industrial em um ponto de pia
- Demolição de bases em alvenaria

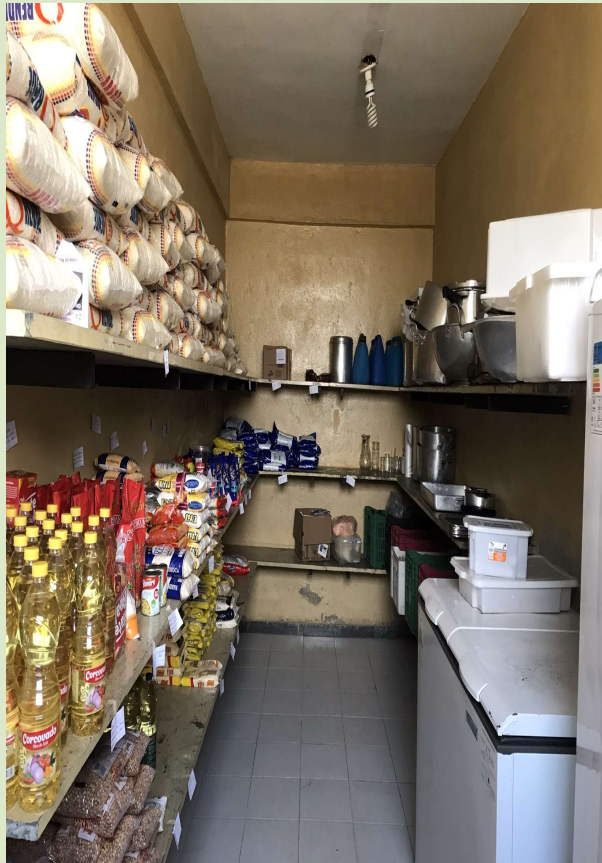
MODELO DESPENSA

- Demolição de de piso
- Remoção de prateleiras
- Revisão, reparo e adequação de rede elétrica, considerando acréscimo de pontos elétricos
- Regularização de contrapiso
- Execução de sóculo
- Assentamento de revestimento cerâmico branco de parede (até o teto) e piso cerâmico esmaltado acabamento gotejado HD5784, PI IV/ V
- Assentamento de soleira cinza andorinha
- Lixamento, emassamento e pintura anti-mofo de teto
- Instalação de prateleiras de granito cinza andorinha
- Pintura esmalte na cor platino de esquadrias
- Instalação de luminárias herméticas sobrepor T8 2x120cm completas com acréscimo de pontos

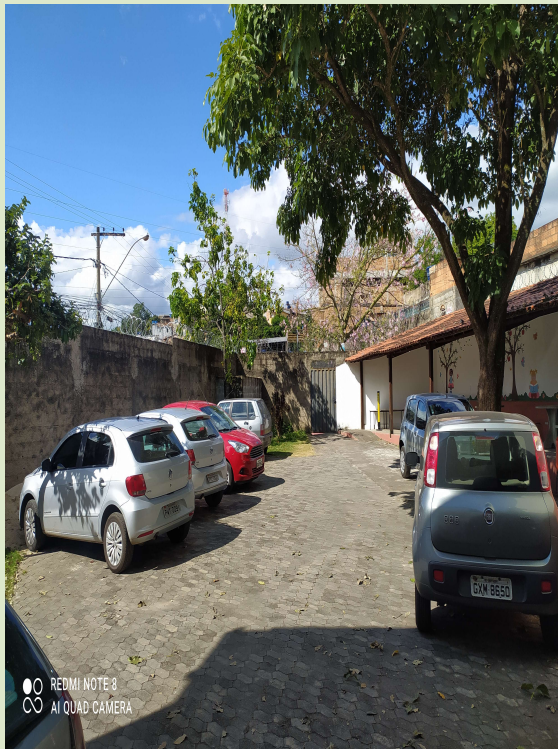
# AMPLIAÇÃO

- Demolição de área coberta (área de vivência), inclusive do piso elevado para ampliação do 2º pavimento
- Regularização do piso e instalação de piso intertravado
- Construção de três salas no segundo pavimento, seguindo mesmo padrão da edificação existente, inclusive execução de escada e instalação de plataforma elevatória para deficiente, conforme projeto.
- Recomposição de piso intertravado
- Revisão de canaletas
- Supressão de árvores

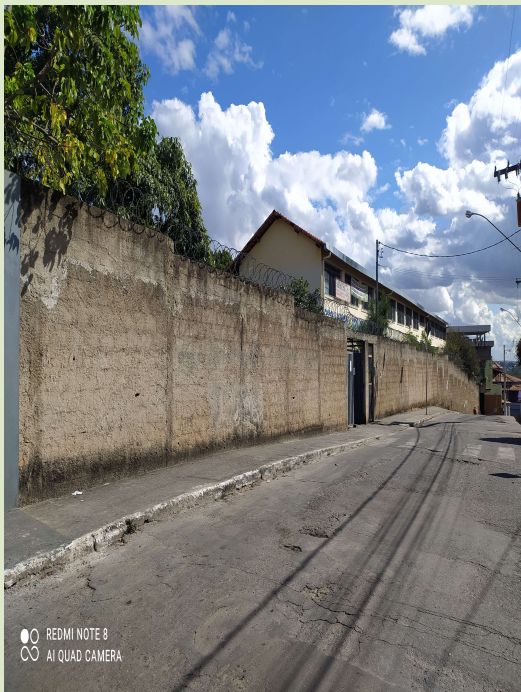
# EDIFICAÇÃO EXTERNA

- Lixamento, selagem, emassamento e pintura acrílica das paredes (se necessário calafetar fissuras)
- Pintura dos dutos de rede elétrica e calhas de escoamento de água pluvial

- Execução de piso em concreto usinado desempenado com acabamento mecânico fino, pigmentado (piso de concreto desnivelado existente, será necessário regularização e nivelamento)

- Pintura de todo piso da quadra coberta com tinta epoxi antiderrapante, considerando preparação do piso
- Pintura esmalte de esquadrias, grades, guarda-corpo e estrutura da cobertura metálica, considerando recuperações pontuais

- Remoção/reinstalação de parte da grade da quadra para pintura das paredes laterais
- Reparo e reboco de muro em pontos específicos, inclusive reboco da fachada externa

- Execução de alvenaria de vedação para fechamento da área dos pais (portão social) com 1,5m de altura e gradil até 2,5m (total) com bloco de concreto aparente, contrapiso nivelado, assentamento de piso cerâmico e instalação de telhado colonial

- Instalação de ponto de iluminação e tomada na área de acesso dos pais
- Execução de bancos de ardósia ( restaurada/polida e reutilizada dos banheiros)

- Abertura de vão e instalação de portão metálico social completo para acesso dos pais à secretaria e portão de garagem para ampliação
- Adequação de grade metálica da secretaria para atendimento aos pais, considerando instalação de peitoril para apoio

- Pintura acrílica de muro sendo pintura interna em cinza chumbo e externa (fachada) barrado de 1,5m de altura em cinza chumbo, 0,15m em cinza claro e restante superior em amarelo ouro

- Instalação de refletores 200w
- Substituição de tampa de caixa de passagem (concreto)
- Demolição e execução de caixa de gordura e caixa de passagem
- Instalação de piso emborrachado na área de parquinho, considerando preparação da superfície

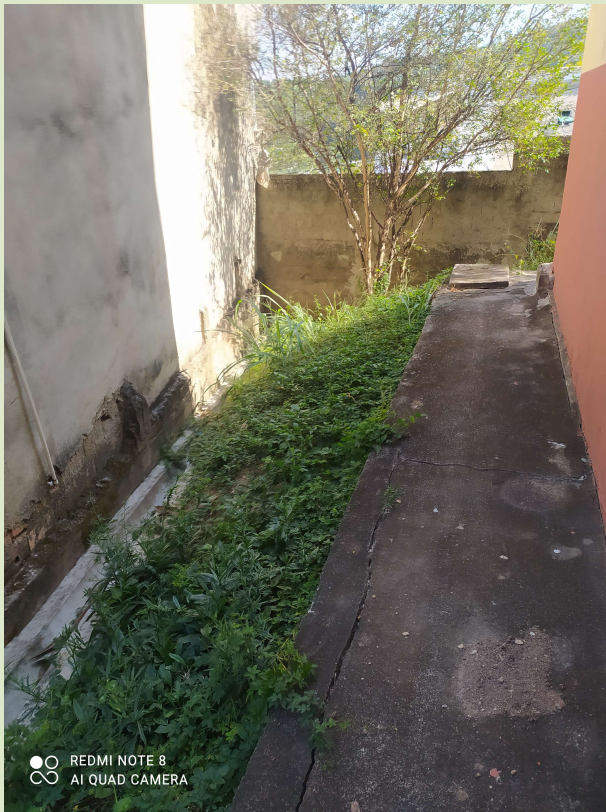
# EDIFICAÇÃO - FUNDOS

- Limpeza e remoção de vegetação
- Recuperação de piso em concreto entorno da edificação
- Adequação de canaleta para drenagem de água na lateral do muro
- Lixamento, aplicação de zarcão e pintura esmalte de grades
- Instalação de refletores 200w (no entorno da edificação)

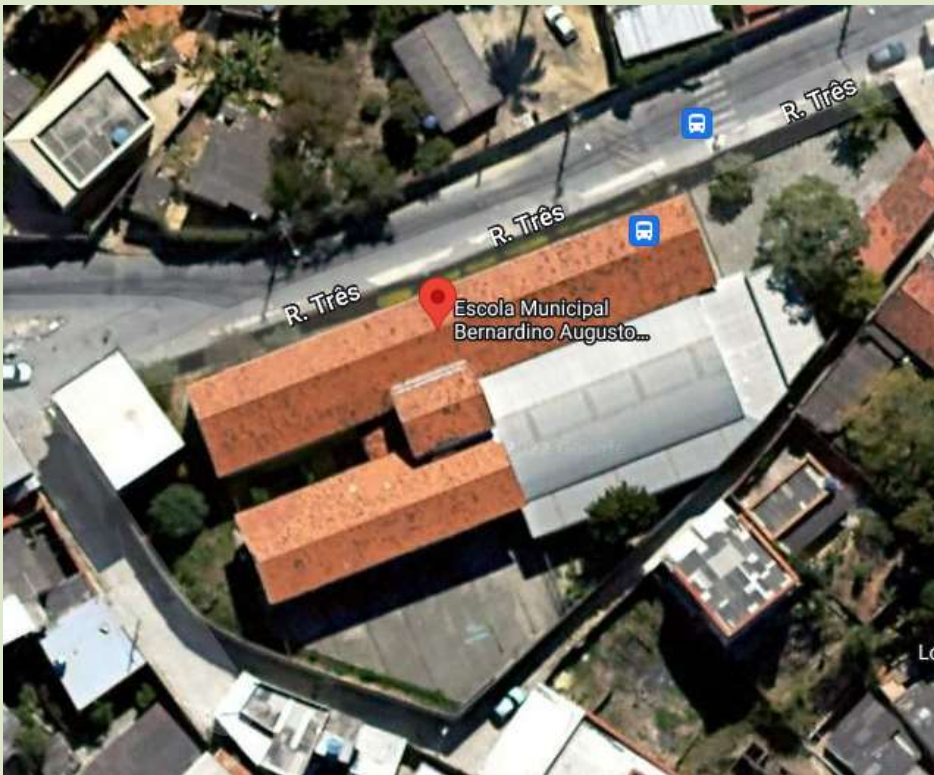
# TELHADO

- Remoção de todas as telhas cerâmicas e ripas para instalação de manta aluminizada nas áreas embutidas, considerando recolocação das ripas e telhas em bom estado e substituição das danificadas para de mesmo modelo

- Remoção, limpeza, aplicação de verniz e recolocação das telhas das áreas de circulação (telhado aparente), inclusive limpeza e aplicação de verniz na estrutura de madeira, considerando substituição das danificadas para de mesmo modelo

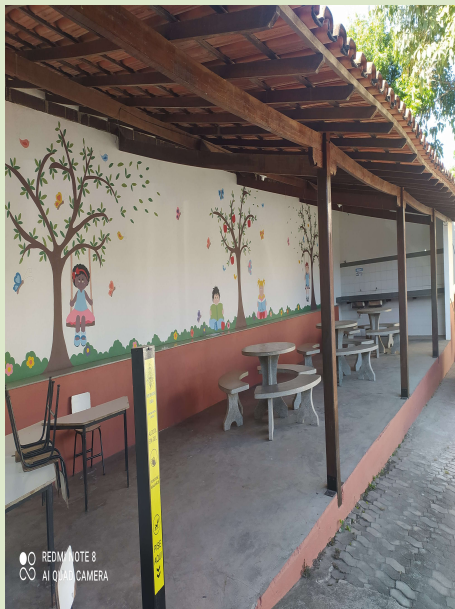
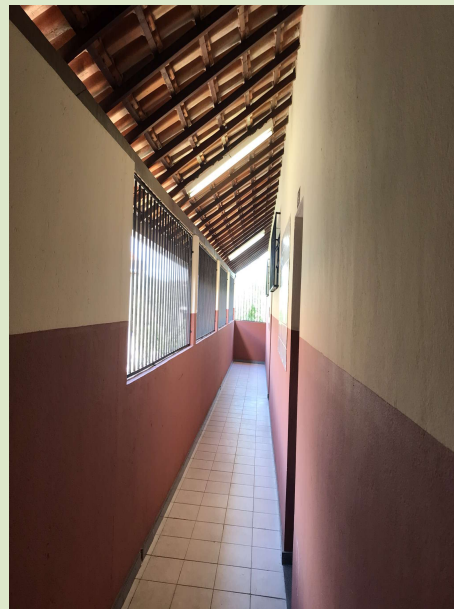
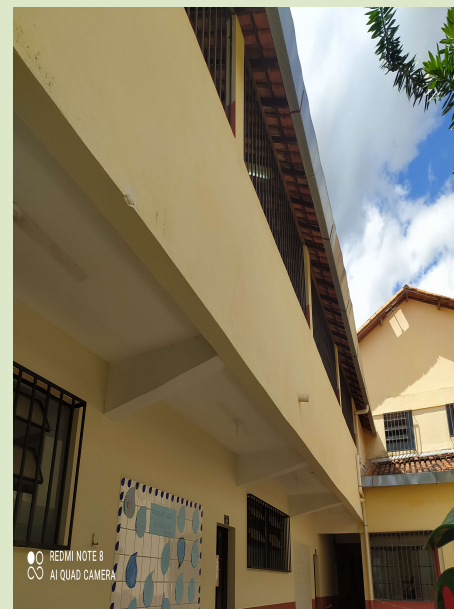
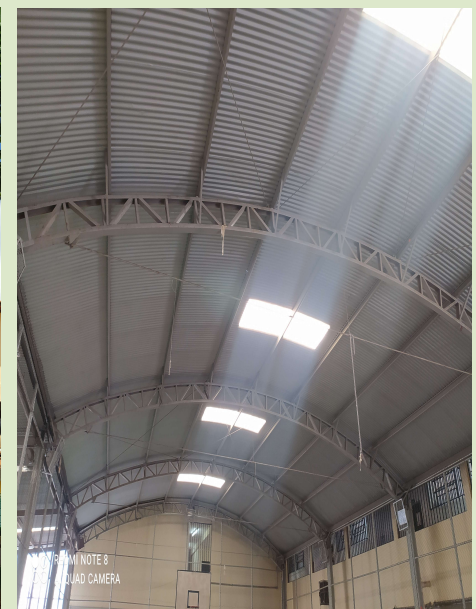
# TELHADO

- Remoção de estrutura e telhas da cobertura da área de convivência para uso do espaço na ampliação

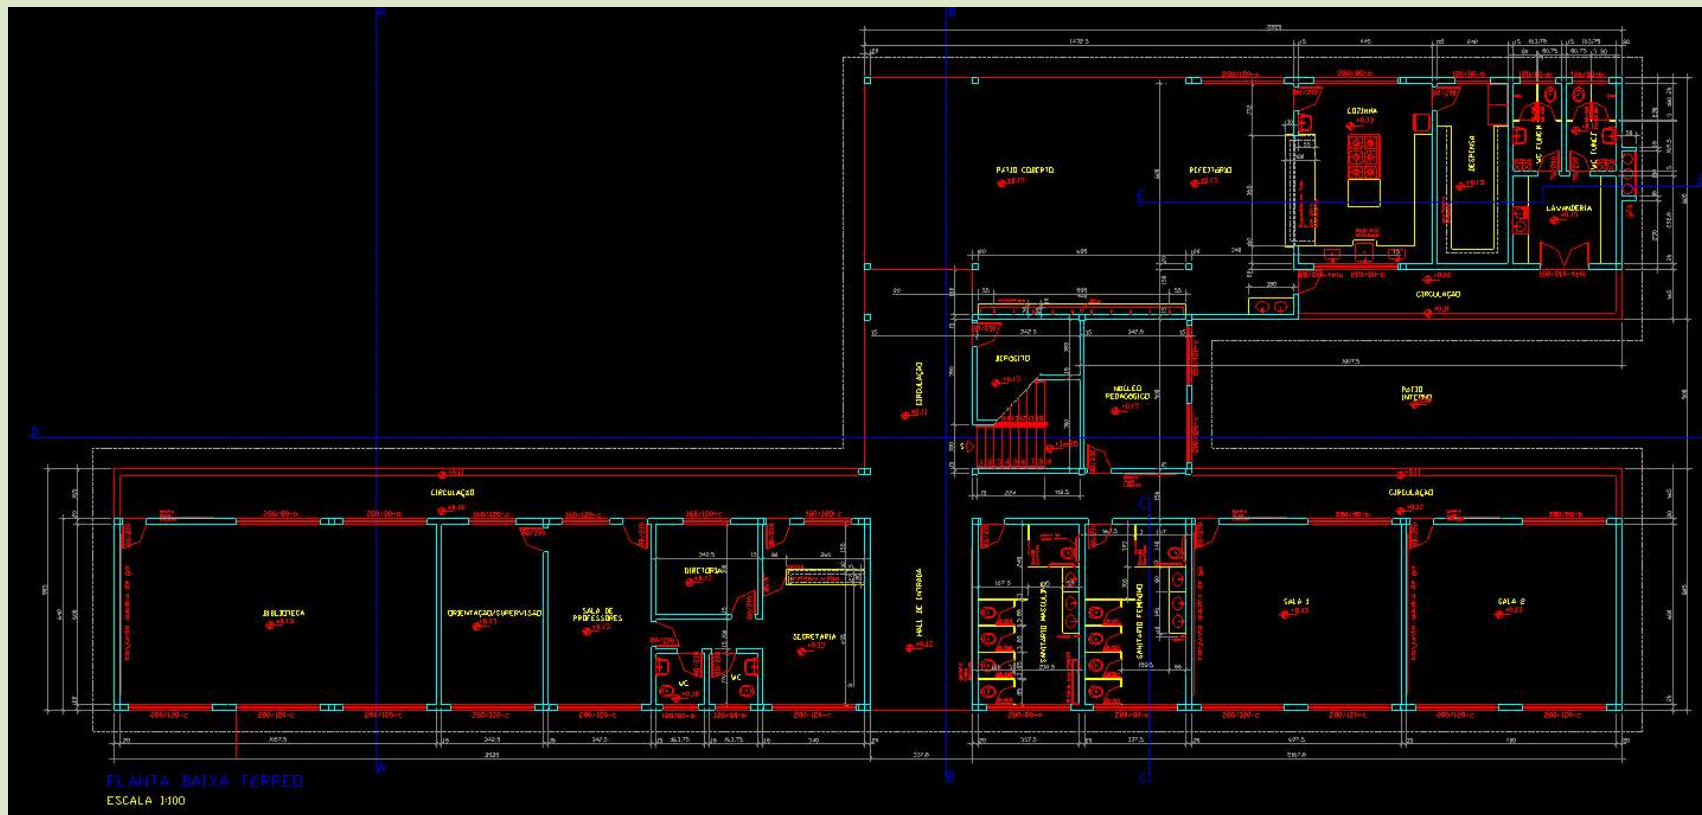
# PAVIMENTO TÉRREO

## Existente

Plantas em anexo

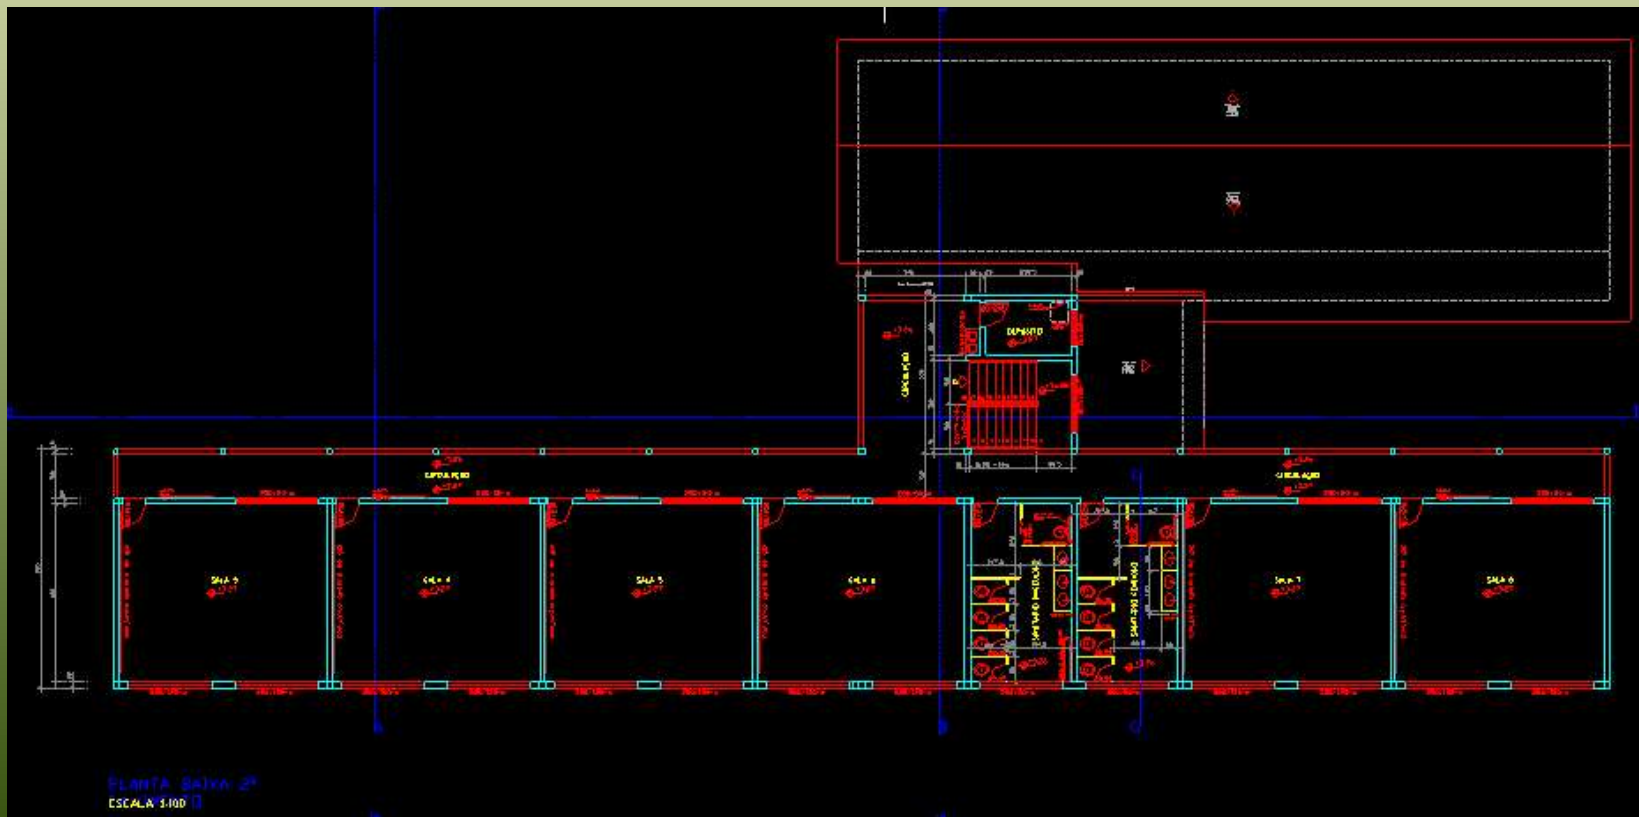
# PAVIMENTO SUPERIOR

## Existente

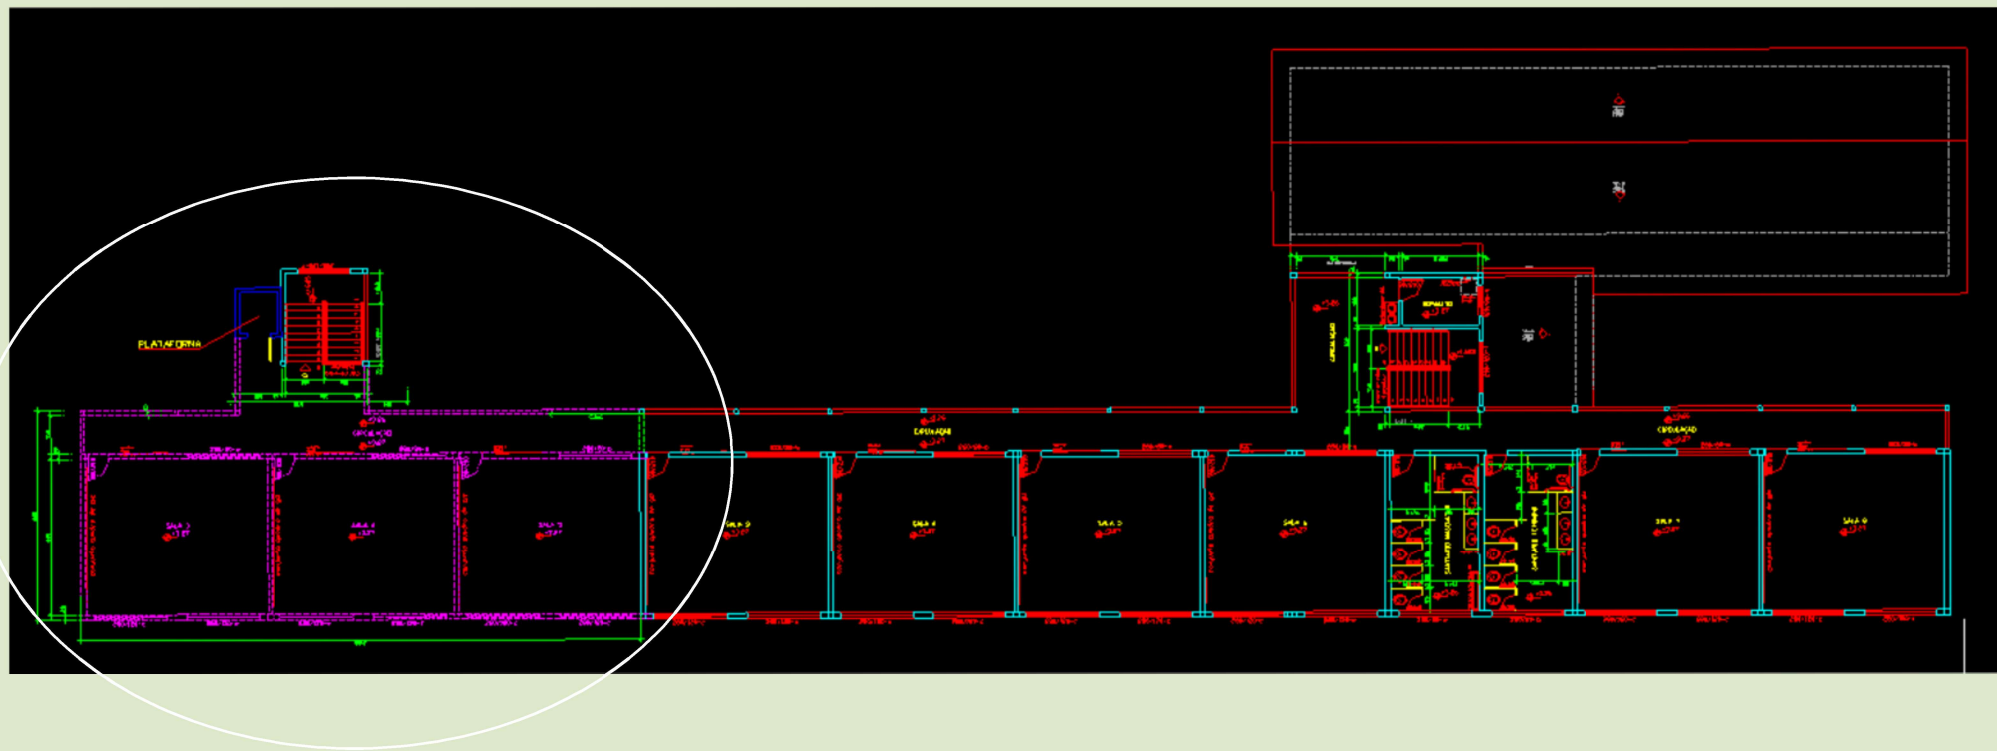
# PAVIMENTO SUPERIOR

## Ampliação
