10.1.7.2 VIADUTO DA ANTIGA RFFSA

19.2 PONTE RIO DAS VELHAS

- Ponte do rio das Velhas
- Localização: rodovia MGC-262
- Trecho: Belo Horizonte - Sabará/MG

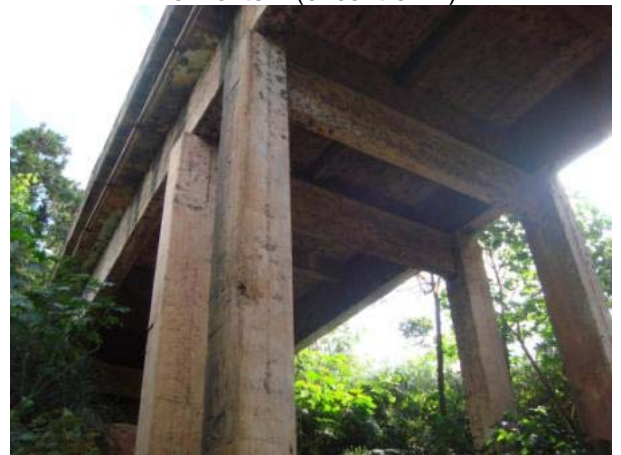
Vista inferior lateral direita - pilares P2D e P3D.

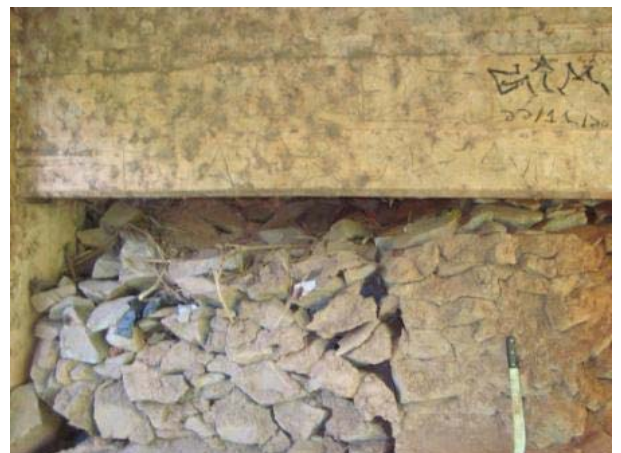
Vista inferior da viga de contraventamento de pilar (encontro E1).

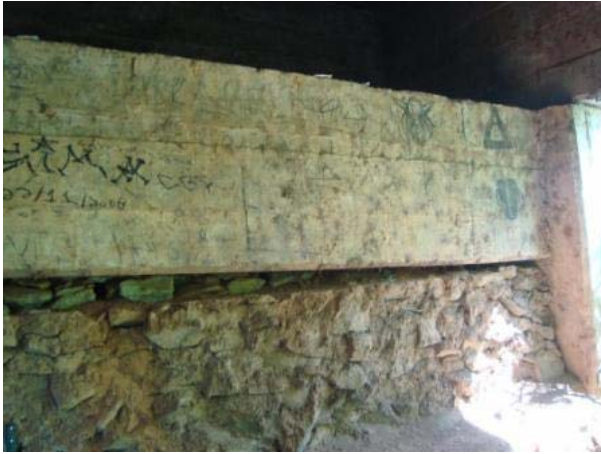
Vista inferior da viga de contraventamento de pilar (encontro E1).

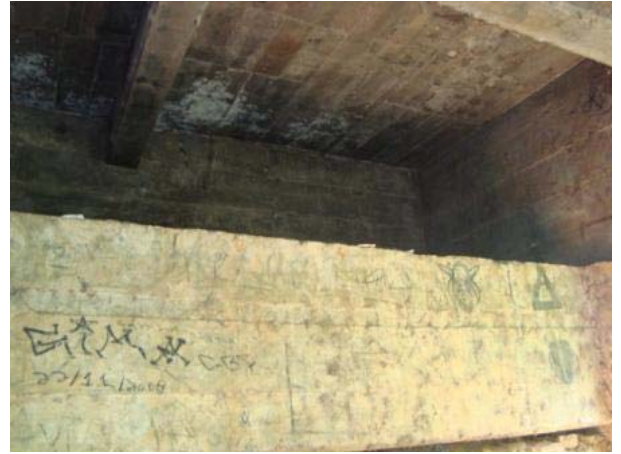
Vista inferior da viga de contraventamento de pilar (encontro E1).

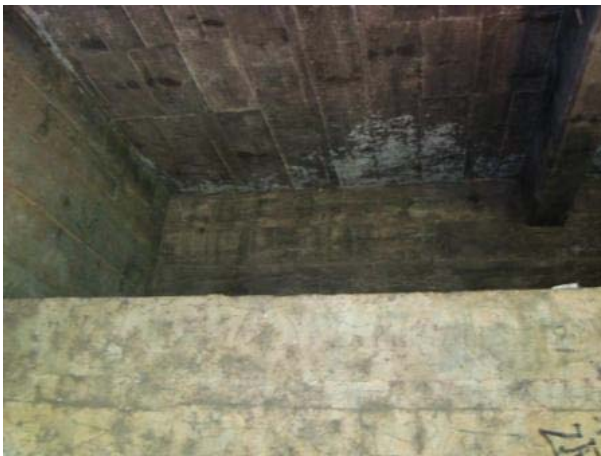
Vista inferior da viga de contraventamento de pilar (encontro E1).

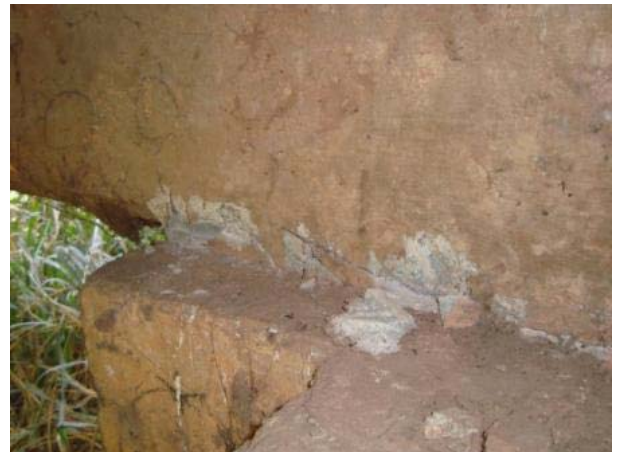
Vista da longarina lateral direita apoiada no pilar P1D e viga de contraventamento (encontro E1).

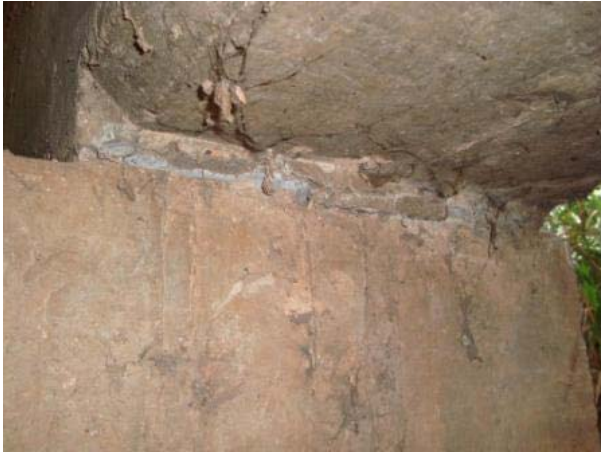
Vista da longarina lateral esquerda apoiada no pilar P1E (encontro E1).

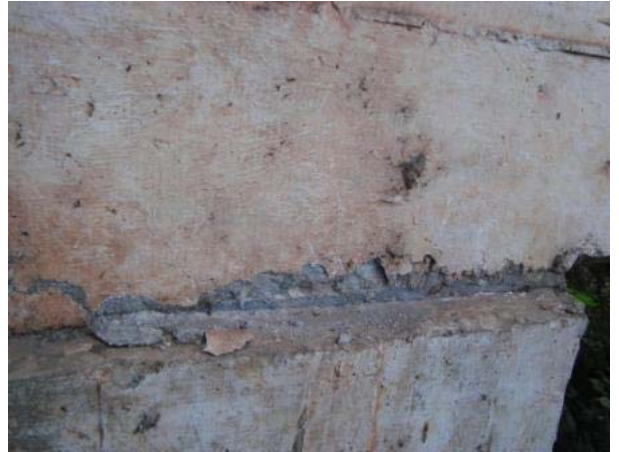
Vista da longarina lateral esquerda apoiada no pilar P1E (encontro E1).

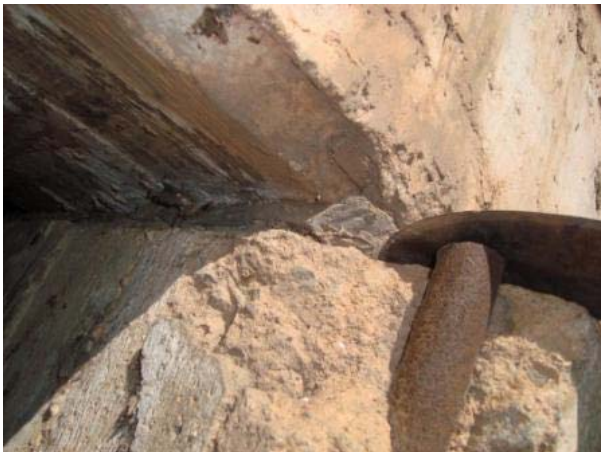
Vista inferior lateral esquerda - longarina apoiada no pilar P1E.

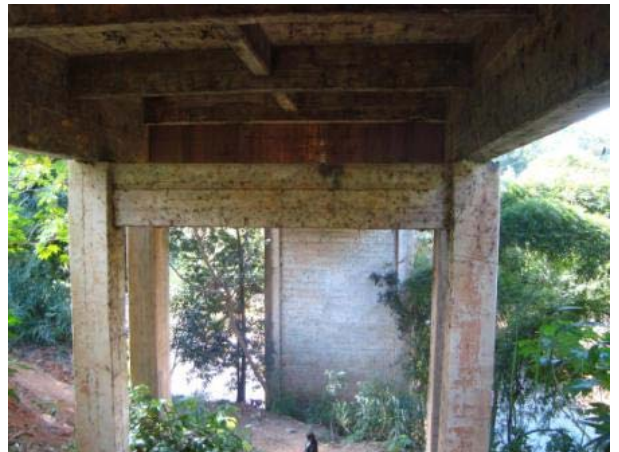
Vista inferior – pilares P2E e P2D.

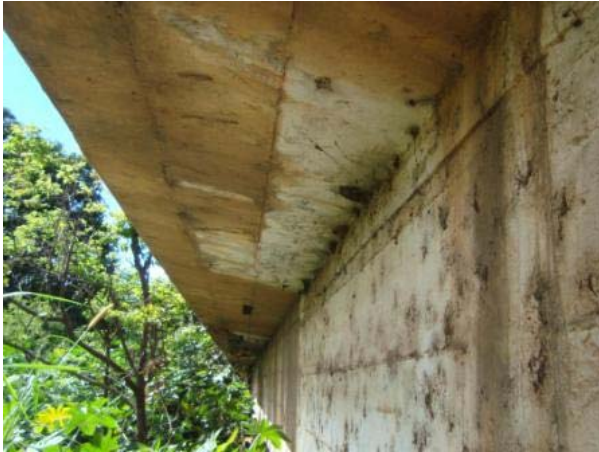
Vista inferior lateral esquerda – laje em balanço com escoamento de água devido ausência de pingadeira.

A ponte não possui drenagem regular e não possui pingadeira causando escorrimento e cobrimento de armadura insuficiente e armadura oxidada nas lajes em balanço e nas faces laterais das longarinas.

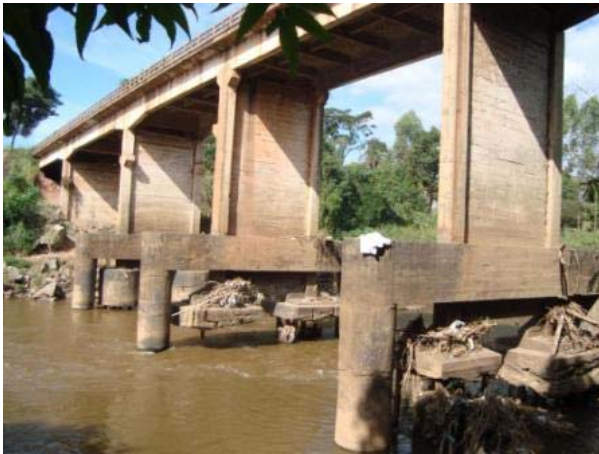
Vista inferior lateral esquerda - detritos acumulados nos elementos, gerando esforços.

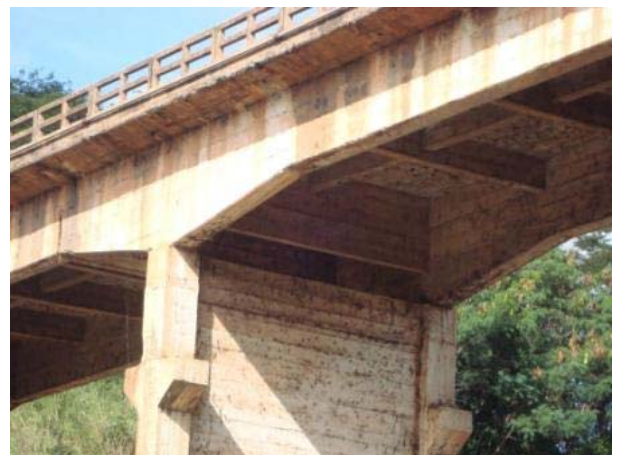
Vista lateral esquerda – laje em balanço com escoamento de água devido ausência de pingadeira.

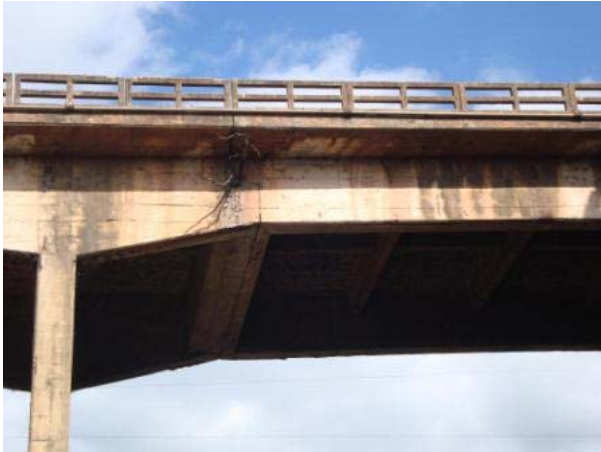
Vista lateral esquerda – laje em balanço e longarina com escoamento de água devido ausência de pingadeira - Dente Gerber (verificar condições).

Há sinais de infiltração no fundo da laje causando carbonatação e cobrimento de armadura insuficiente e armadura oxidada. Há sinais de infiltração nas vigas Gerber.

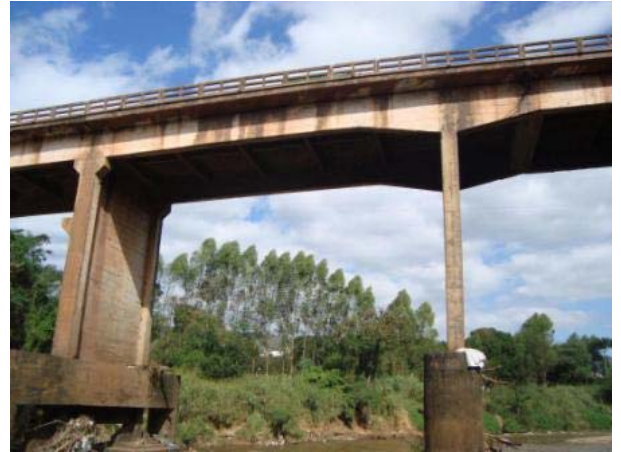
Vista lateral esquerda – laje em balanço e longarina com escoamento de água devido ausência de pingadeira.

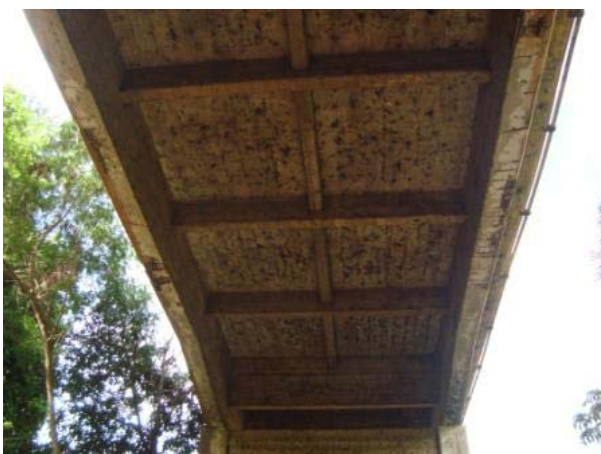
Vista inferior – longarinas laterais, direita e esquerda, com concreto quebrado armadura exposta e oxidada, com brocas ou ninho de concretagem.

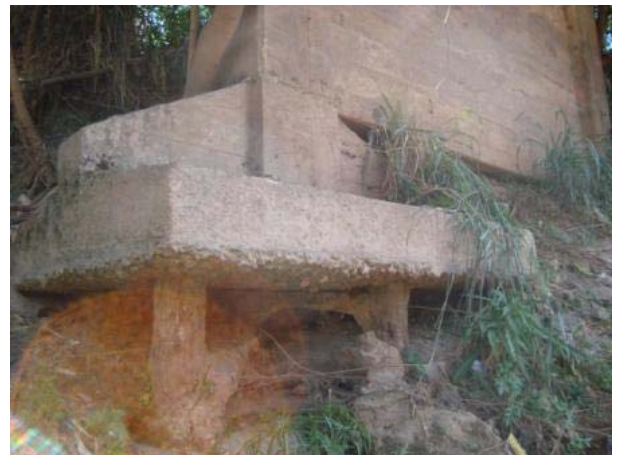
Vista inferior lateral esquerda - vista do pilar P4E com fundação com estacas expostas necessitando de proteção.

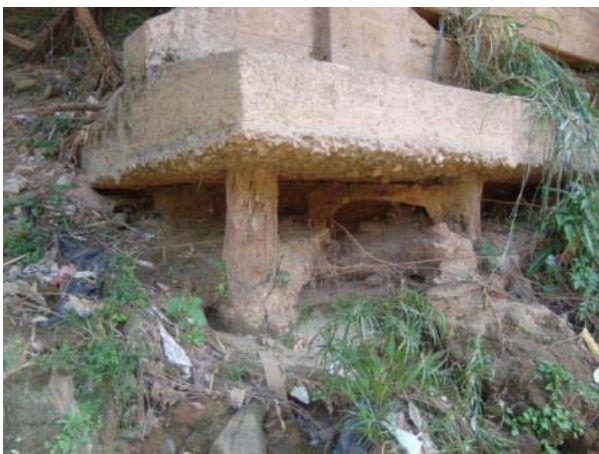
Vista inferior lateral esquerda – vista do pilar P4E com fundação com estacas expostas necessitando de proteção.

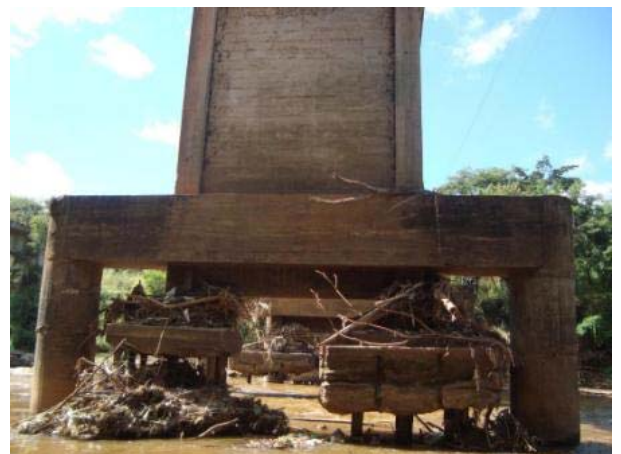
Vista inferior lateral esquerda – vista do pilar P4E com fundação com estacas expostas necessitando de proteção.

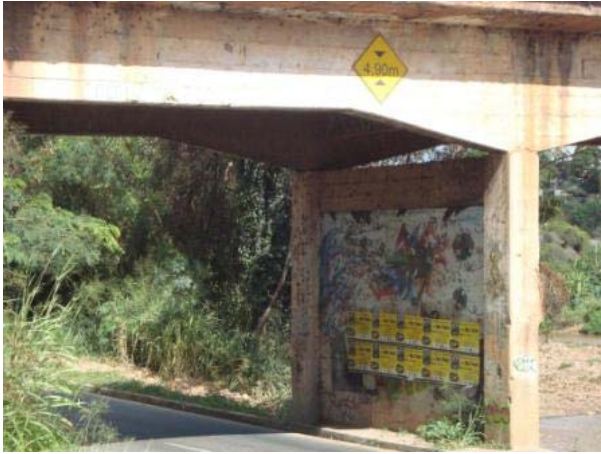
Vista inferior – tubulão dos pilares P5E e P5D.

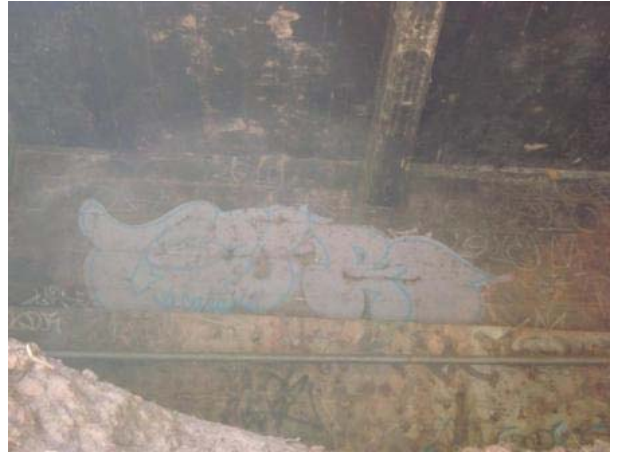
Vista lateral esquerda - pilares P8D e P8E.

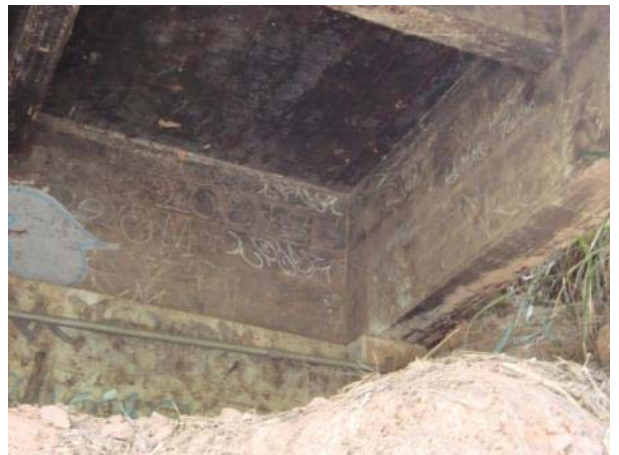
Vista inferior - longarina lateral esquerda (encontro E2).

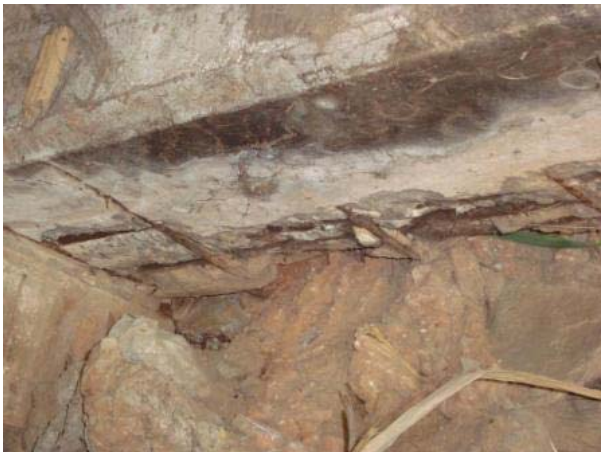
Vista inferior (encontro E2) – longarina lateral direita apoiada no pilar P9D.

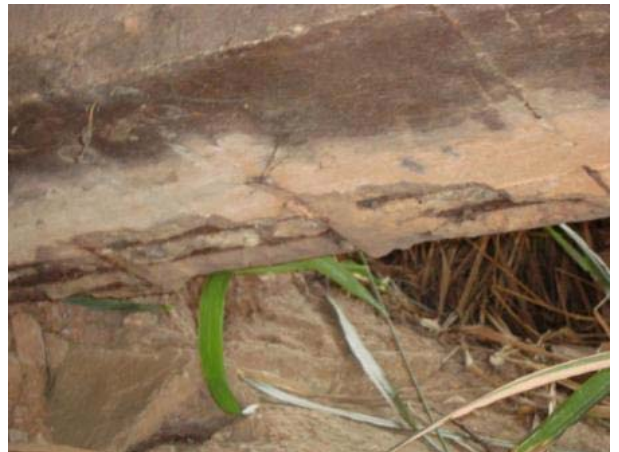
Vista inferior (encontro E2) – longarina lateral direita apoiada no pilar P9D com concreto quebrado e armadura exposta e oxidada.

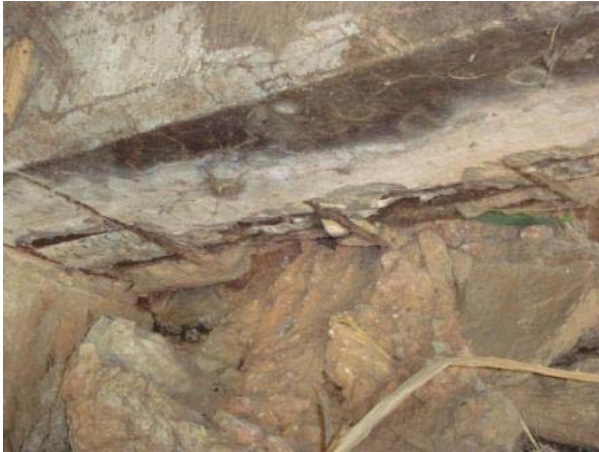
Vista inferior (encontro E2) – longarina lateral direita apoiada no pilar P9D com concreto quebrado e armadura exposta e oxidada.

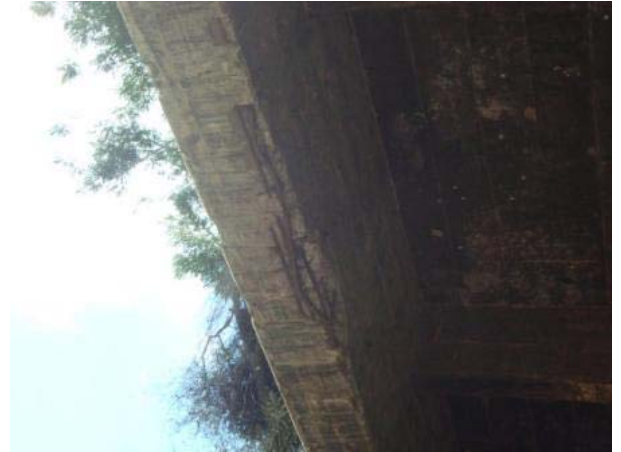
Vista inferior (encontro E2) – longarina lateral direita apoiada no pilar P9D com concreto quebrado e armadura exposta e oxidada.

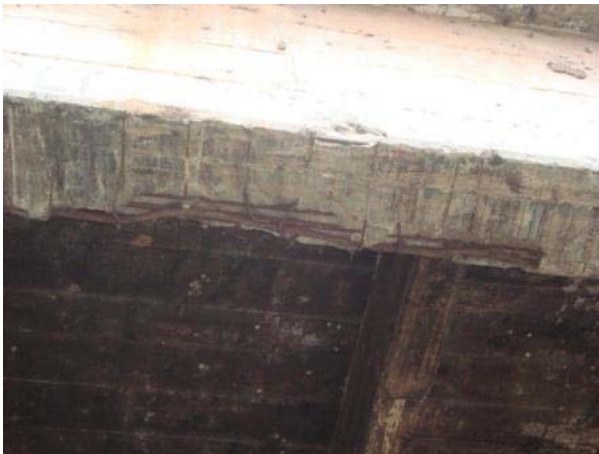
Vista inferior lateral esquerda - longarina com concreto quebrado, armadura exposta e oxidada, devido colisão de veículos, por causa do gabarito rodoviário vertical baixo..

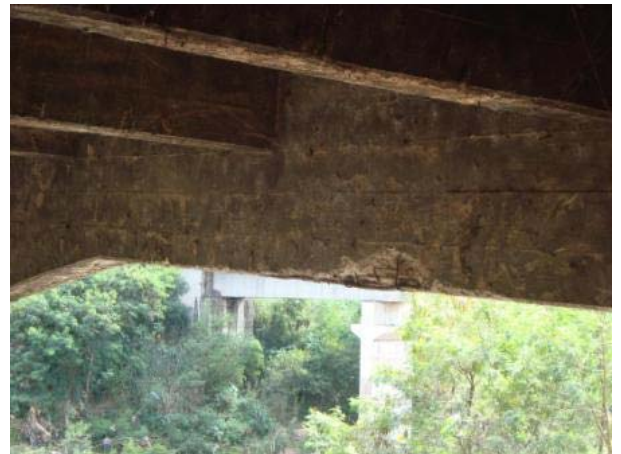
Vista inferior lateral esquerda - longarina com concreto quebrado, armadura exposta e oxidada, devido colisão de veículos, por causa do gabarito rodoviário vertical baixo.

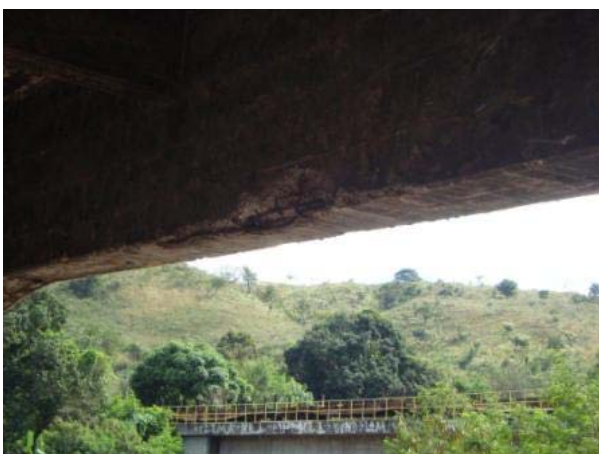
Vista inferior lateral esquerda - longarina com concreto quebrado, armadura exposta e oxidada, devido colisão de veículos, por causa do gabarito rodoviário vertical baixo.

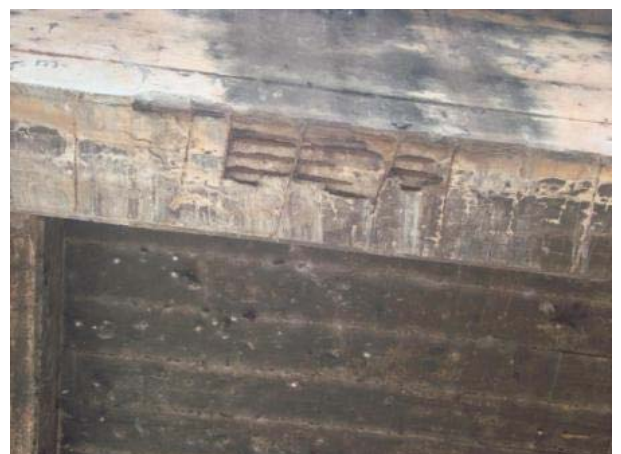
Vista inferior lateral esquerda - longarina com concreto quebrado, armadura exposta e oxidada, devido colisão de veículos, por causa do gabarito rodoviário vertical baixo.

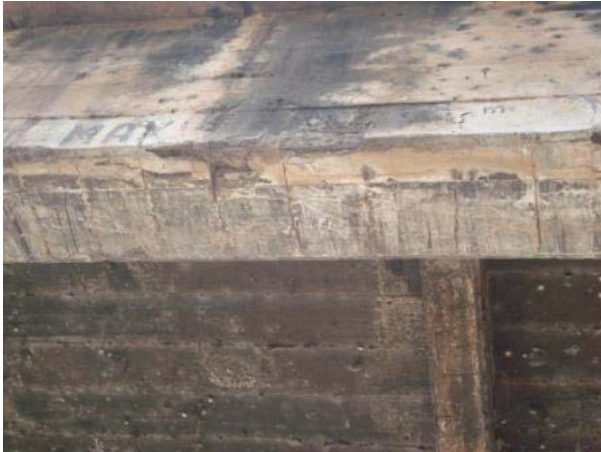
Vista inferior lateral direita - longarina com concreto quebrado, armadura exposta e oxidada, devido colisão de veículos, por causa do gabarito rodoviário vertical baixo.

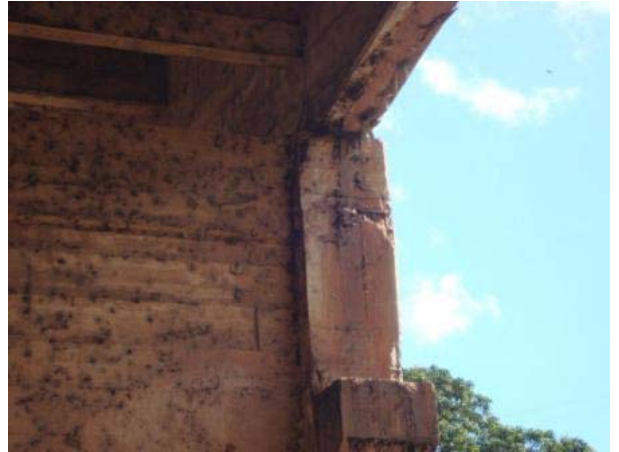
Vista inferior lateral direita - longarina com concreto quebrado, armadura exposta e oxidada, devido colisão de veículos, por causa do gabarito rodoviário vertical baixo.

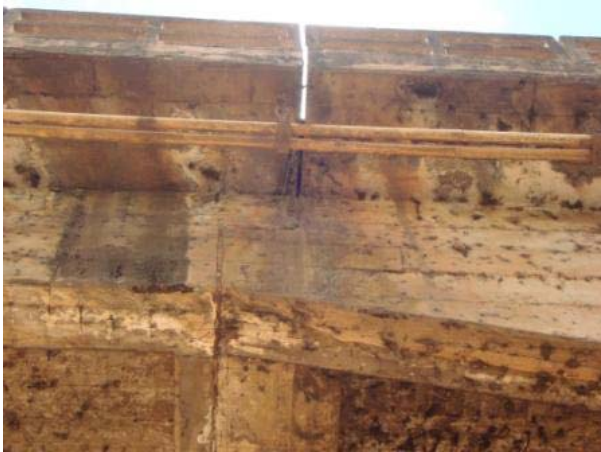
Vista inferior lateral esquerda – longarina apoiada no pilar P8E – pilar e a longarina com armadura exposta e oxidada lateral esquerda

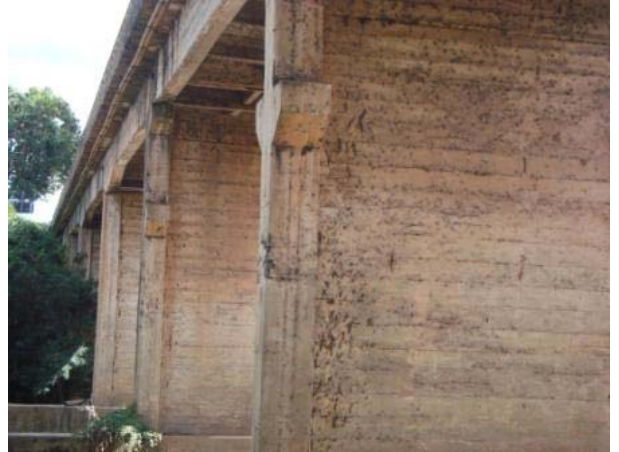
Vista inferior lateral direita – laje em balanço e longarina com escoamento de água devido ausência de pingadeira - Dente Gerber (verificar condições).

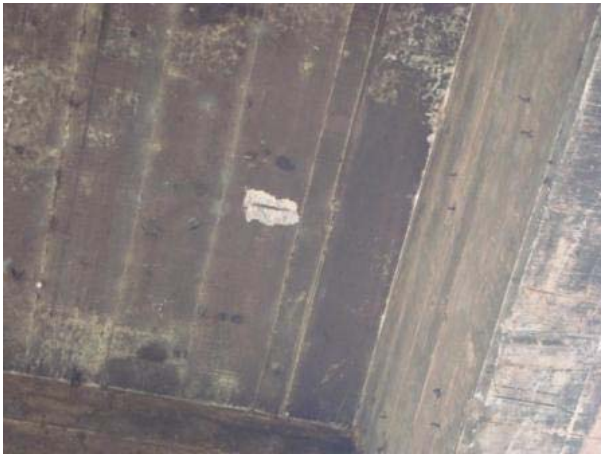
Vista inferior da laje com marcas de carbonatação.

Não apresenta fissuras na laje, porém têm infiltrações leves com carbonatação e com cobrimento de armadura insuficiente e armadura oxidada.

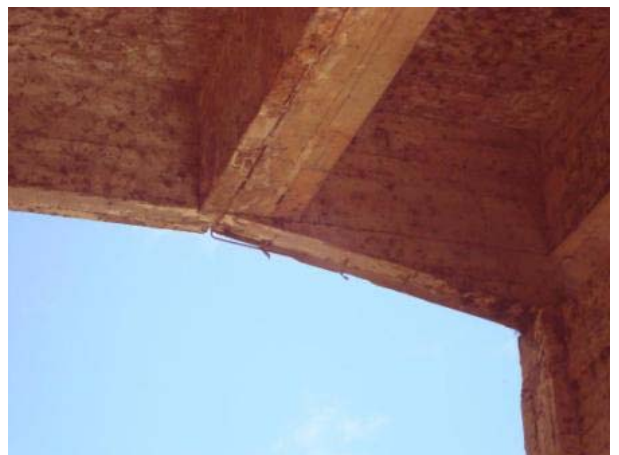
Vista inferior lateral esquerda – longarina apoiada no pilar P7E. Laje em balanço e longarina com escoamento de água devido ausência de pingadeira - Dente Gerber (verificar condições).

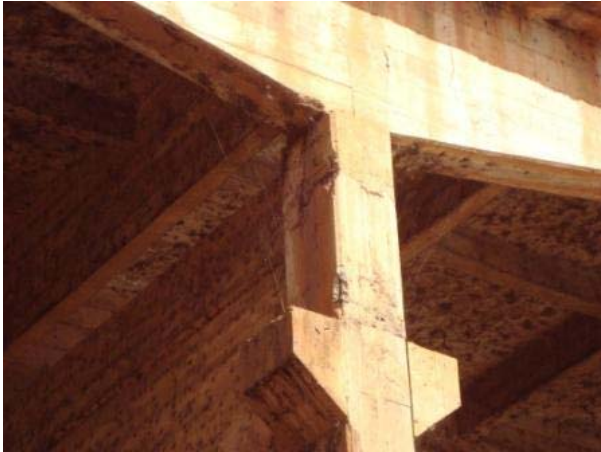
Vista inferior lateral direita – dente Gerber (verificar condições).

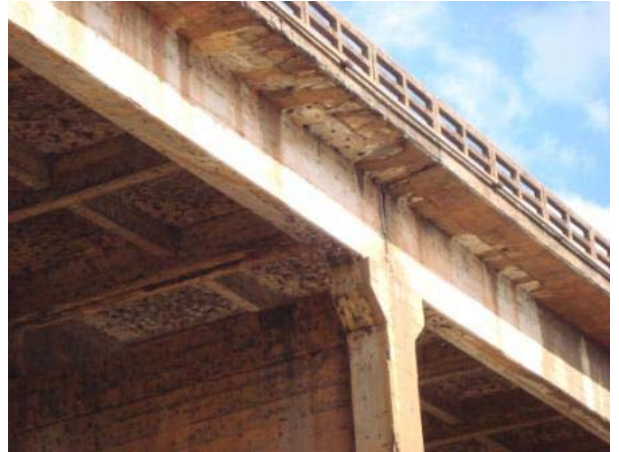
Vista inferior lateral esquerda – longarina apoiada no pilar P7E - Longarina com escoamento de água devido ausência de pingadeira.

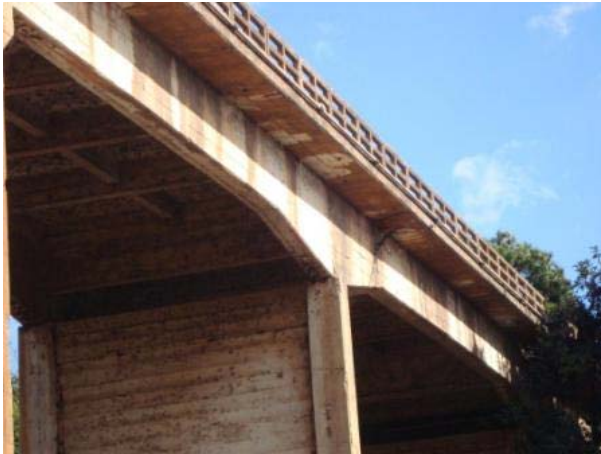
Vista inferior lateral esquerda – longarina apoiada no pilar P6E. Laje em balanço e longarina com escoamento de água devido ausência de pingadeira.

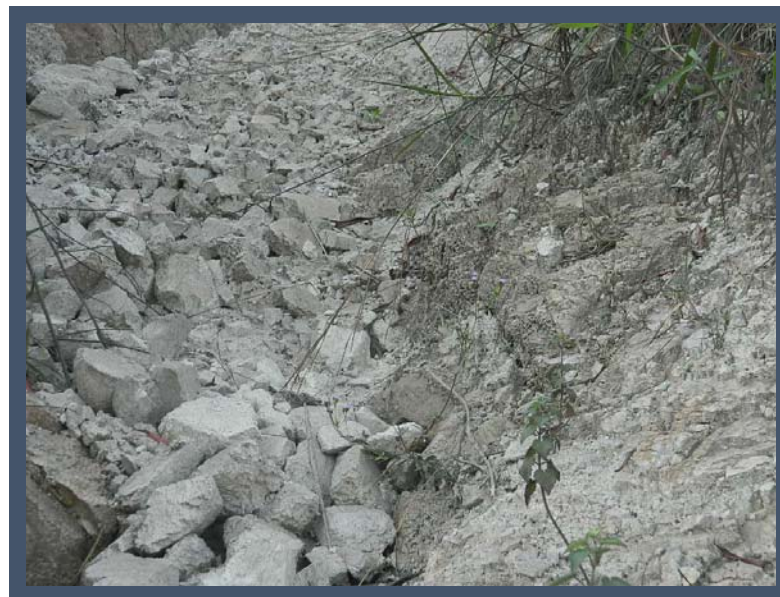
Figura 6 - Identificação do Material de Jazida no Campo
Parâmetros Geotécnicos

Material	P. Específico γ KN/m ³	Coefficiente Poisson ν	Coesão c (KPa)	Âng. Atrito Φ (°)	Módulo E / J (KN/m)
Fundação	19	0,334	20	28	80000
Aterro	17	0,334	10	28	50000
Geogrelha Fortrac 700 MP	Módulo de Resistência a 5,0% na ruptura				700

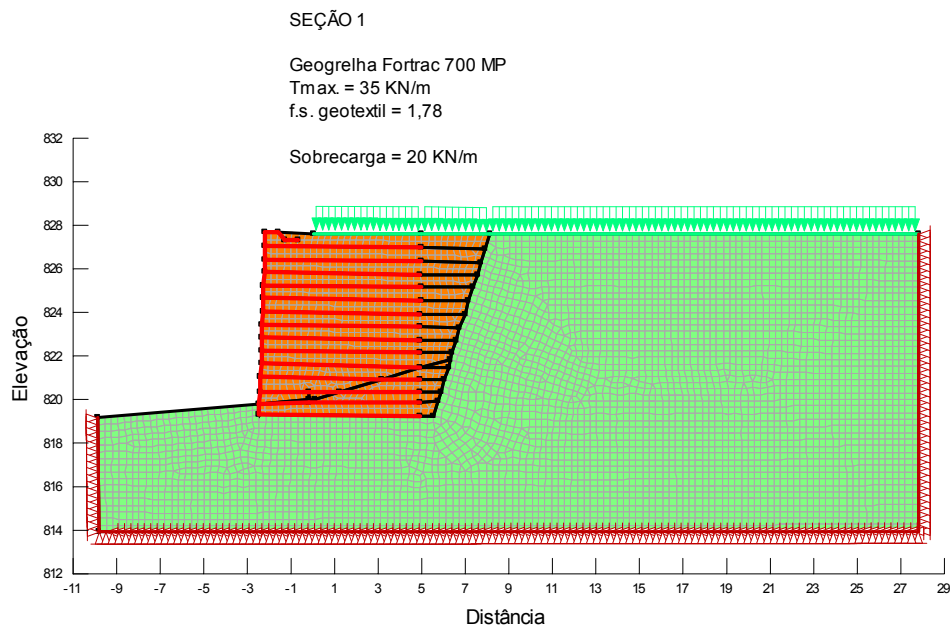
21.5.1 SLOPE/W - TALUDE NA SEÇÃO 1+0,00

Modelo Numérico

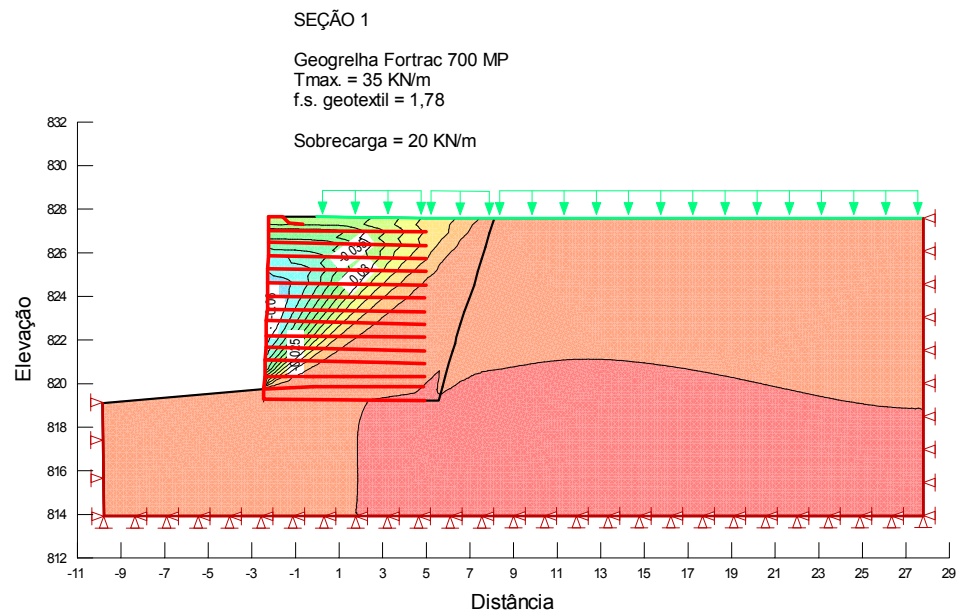
Deslocamento Xmax. = 6 cm. OK!

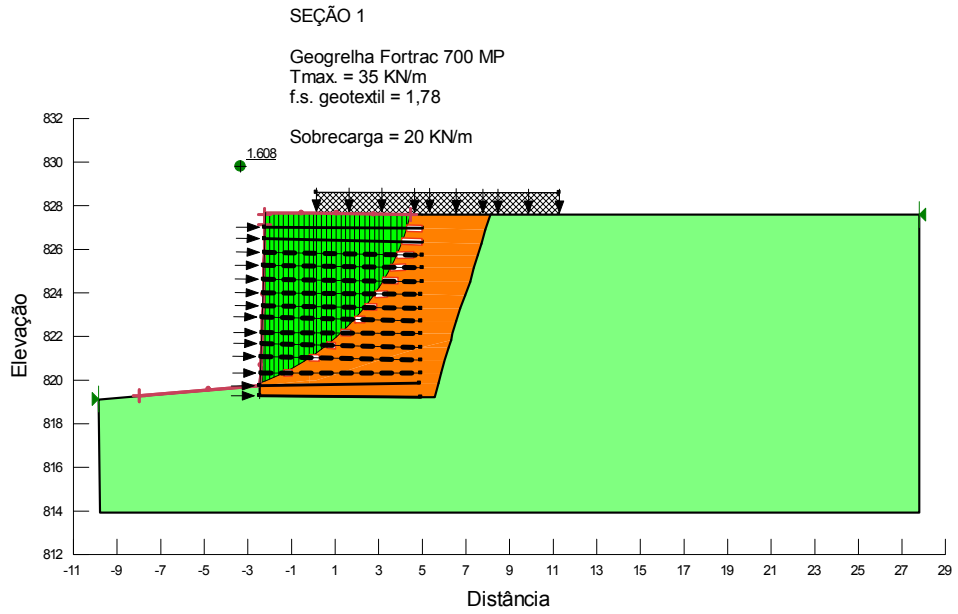
Fator de Segurança Local FS= 1,6 OK!

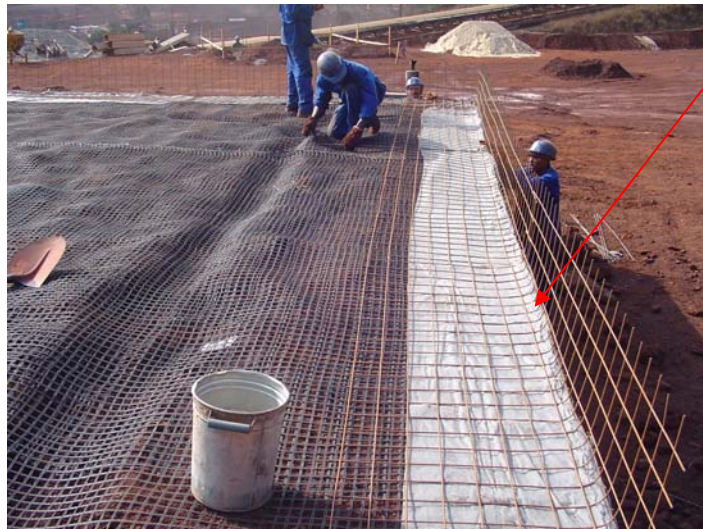
Para garantir a linearidade da obra deverá ser utilizada tela soldada do tipo Gerdau R-246 com malha 10 x 15 cm, constituída por barras de diâmetro 5,6 mm. A tela devera ser aplicada em "L" de modo que esta fique fixada no interior do reforço em Geogrelha.

Vale observar, que a tela soldada é utilizada como gabarito, dada sua rigidez. Porém, é necessário o emprego de tirantes de diâmetro 6,3 mm espaçados a cada 60 cm. que são enganchados nas suas extremidades.

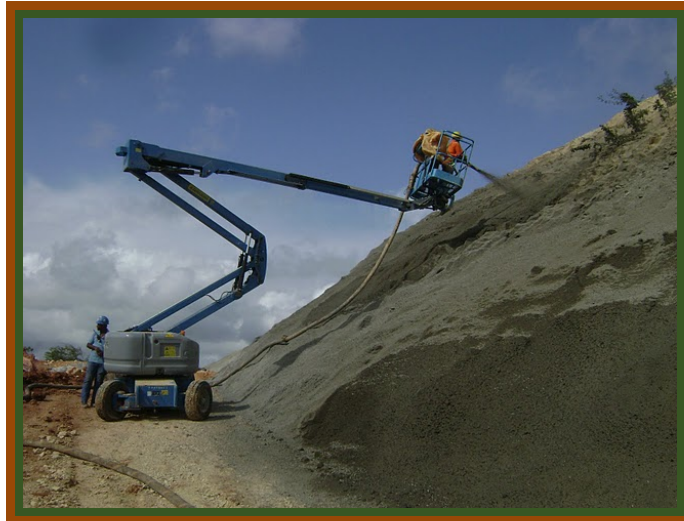
A tela deverá ser posicionada no centro da espessura do concreto, ou seja o eixo da armadura (tela soldada) deverá estar distante 35 mm da face da estrutura de solo reforçado. Na aplicação de concreto projetado é indicado o uso de um equipamento similar ao da figura, guindaste com gaiola, ou pequenas estruturas de andaime tubular.

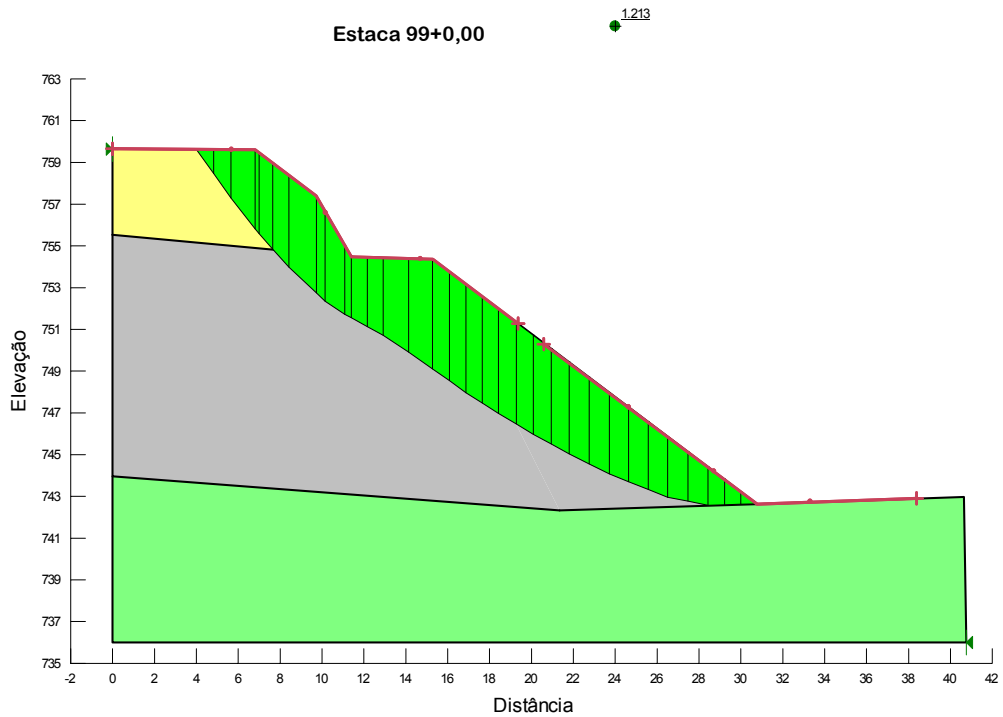
a) *SLOPE/W - Talude In Situ* $FS = 1,21$

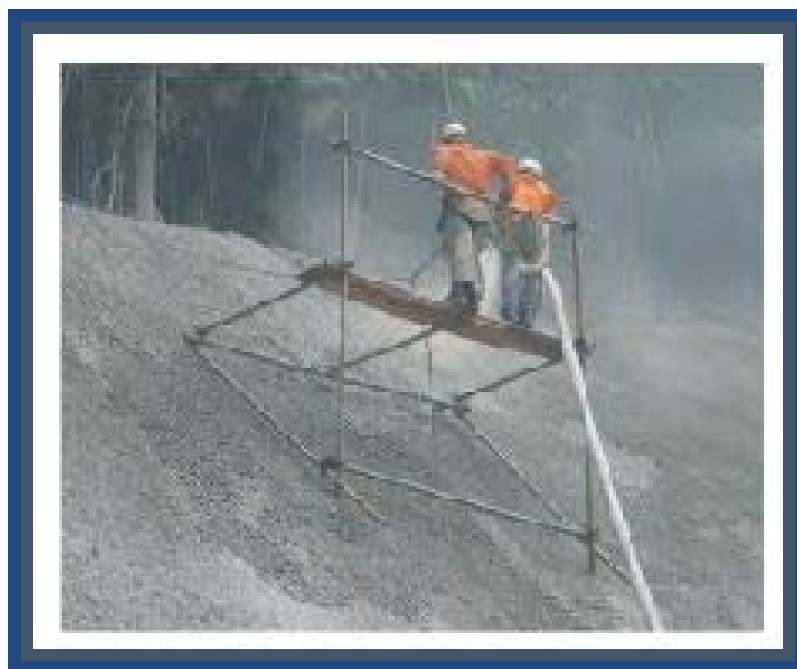
Serão montadas sobre andaimes tubulares ou outro dispositivo que proporcione a montagem de plataformas e escadas.

Deverão ser fortemente fixadas no talude.

Figura 4 – Andaimes Pontuais

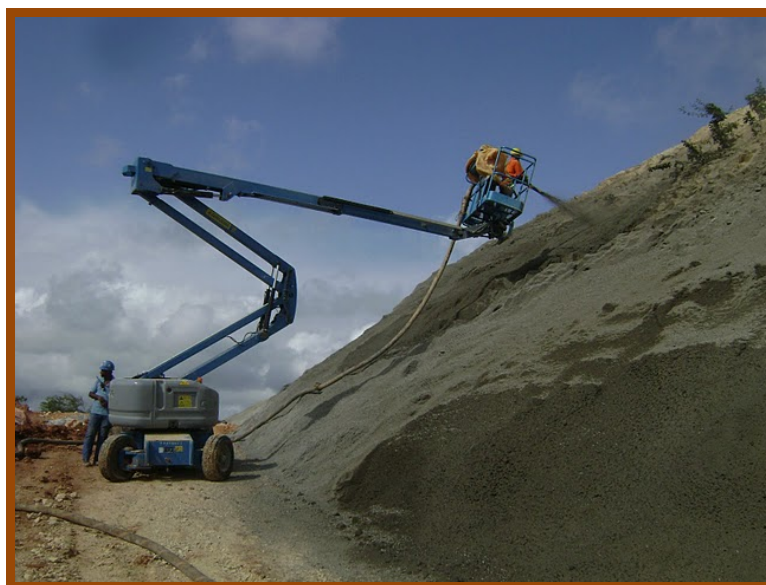
Fig. 5 – Utilização de Guindastes com Gaiola

Nos setores onde será realizada a aplicação de substrato, de concreto projetado e protensão é indicado o uso de um equipamento similar ao da figura 5.

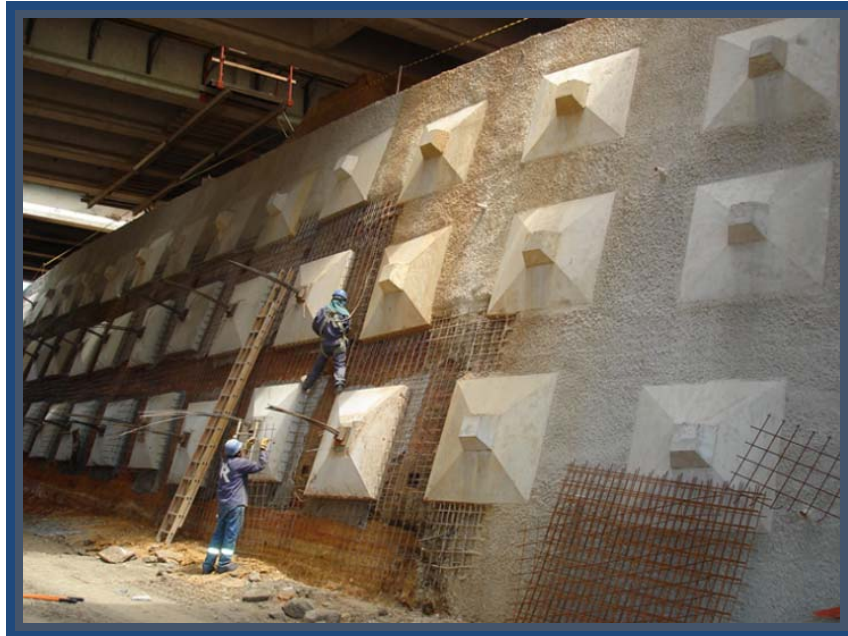
O processo de içamento deverá contar com auxílio de guindaste capaz de suportar a carga da ordem de 1000 Kgf e momentos para as alturas previstas em projeto, bem como o fato do talude ser inclinado em 65° com relação a horizontal.

Figura 6- Aparência da obra sendo finalizada
Créditos: Construtora A. Gutierrez

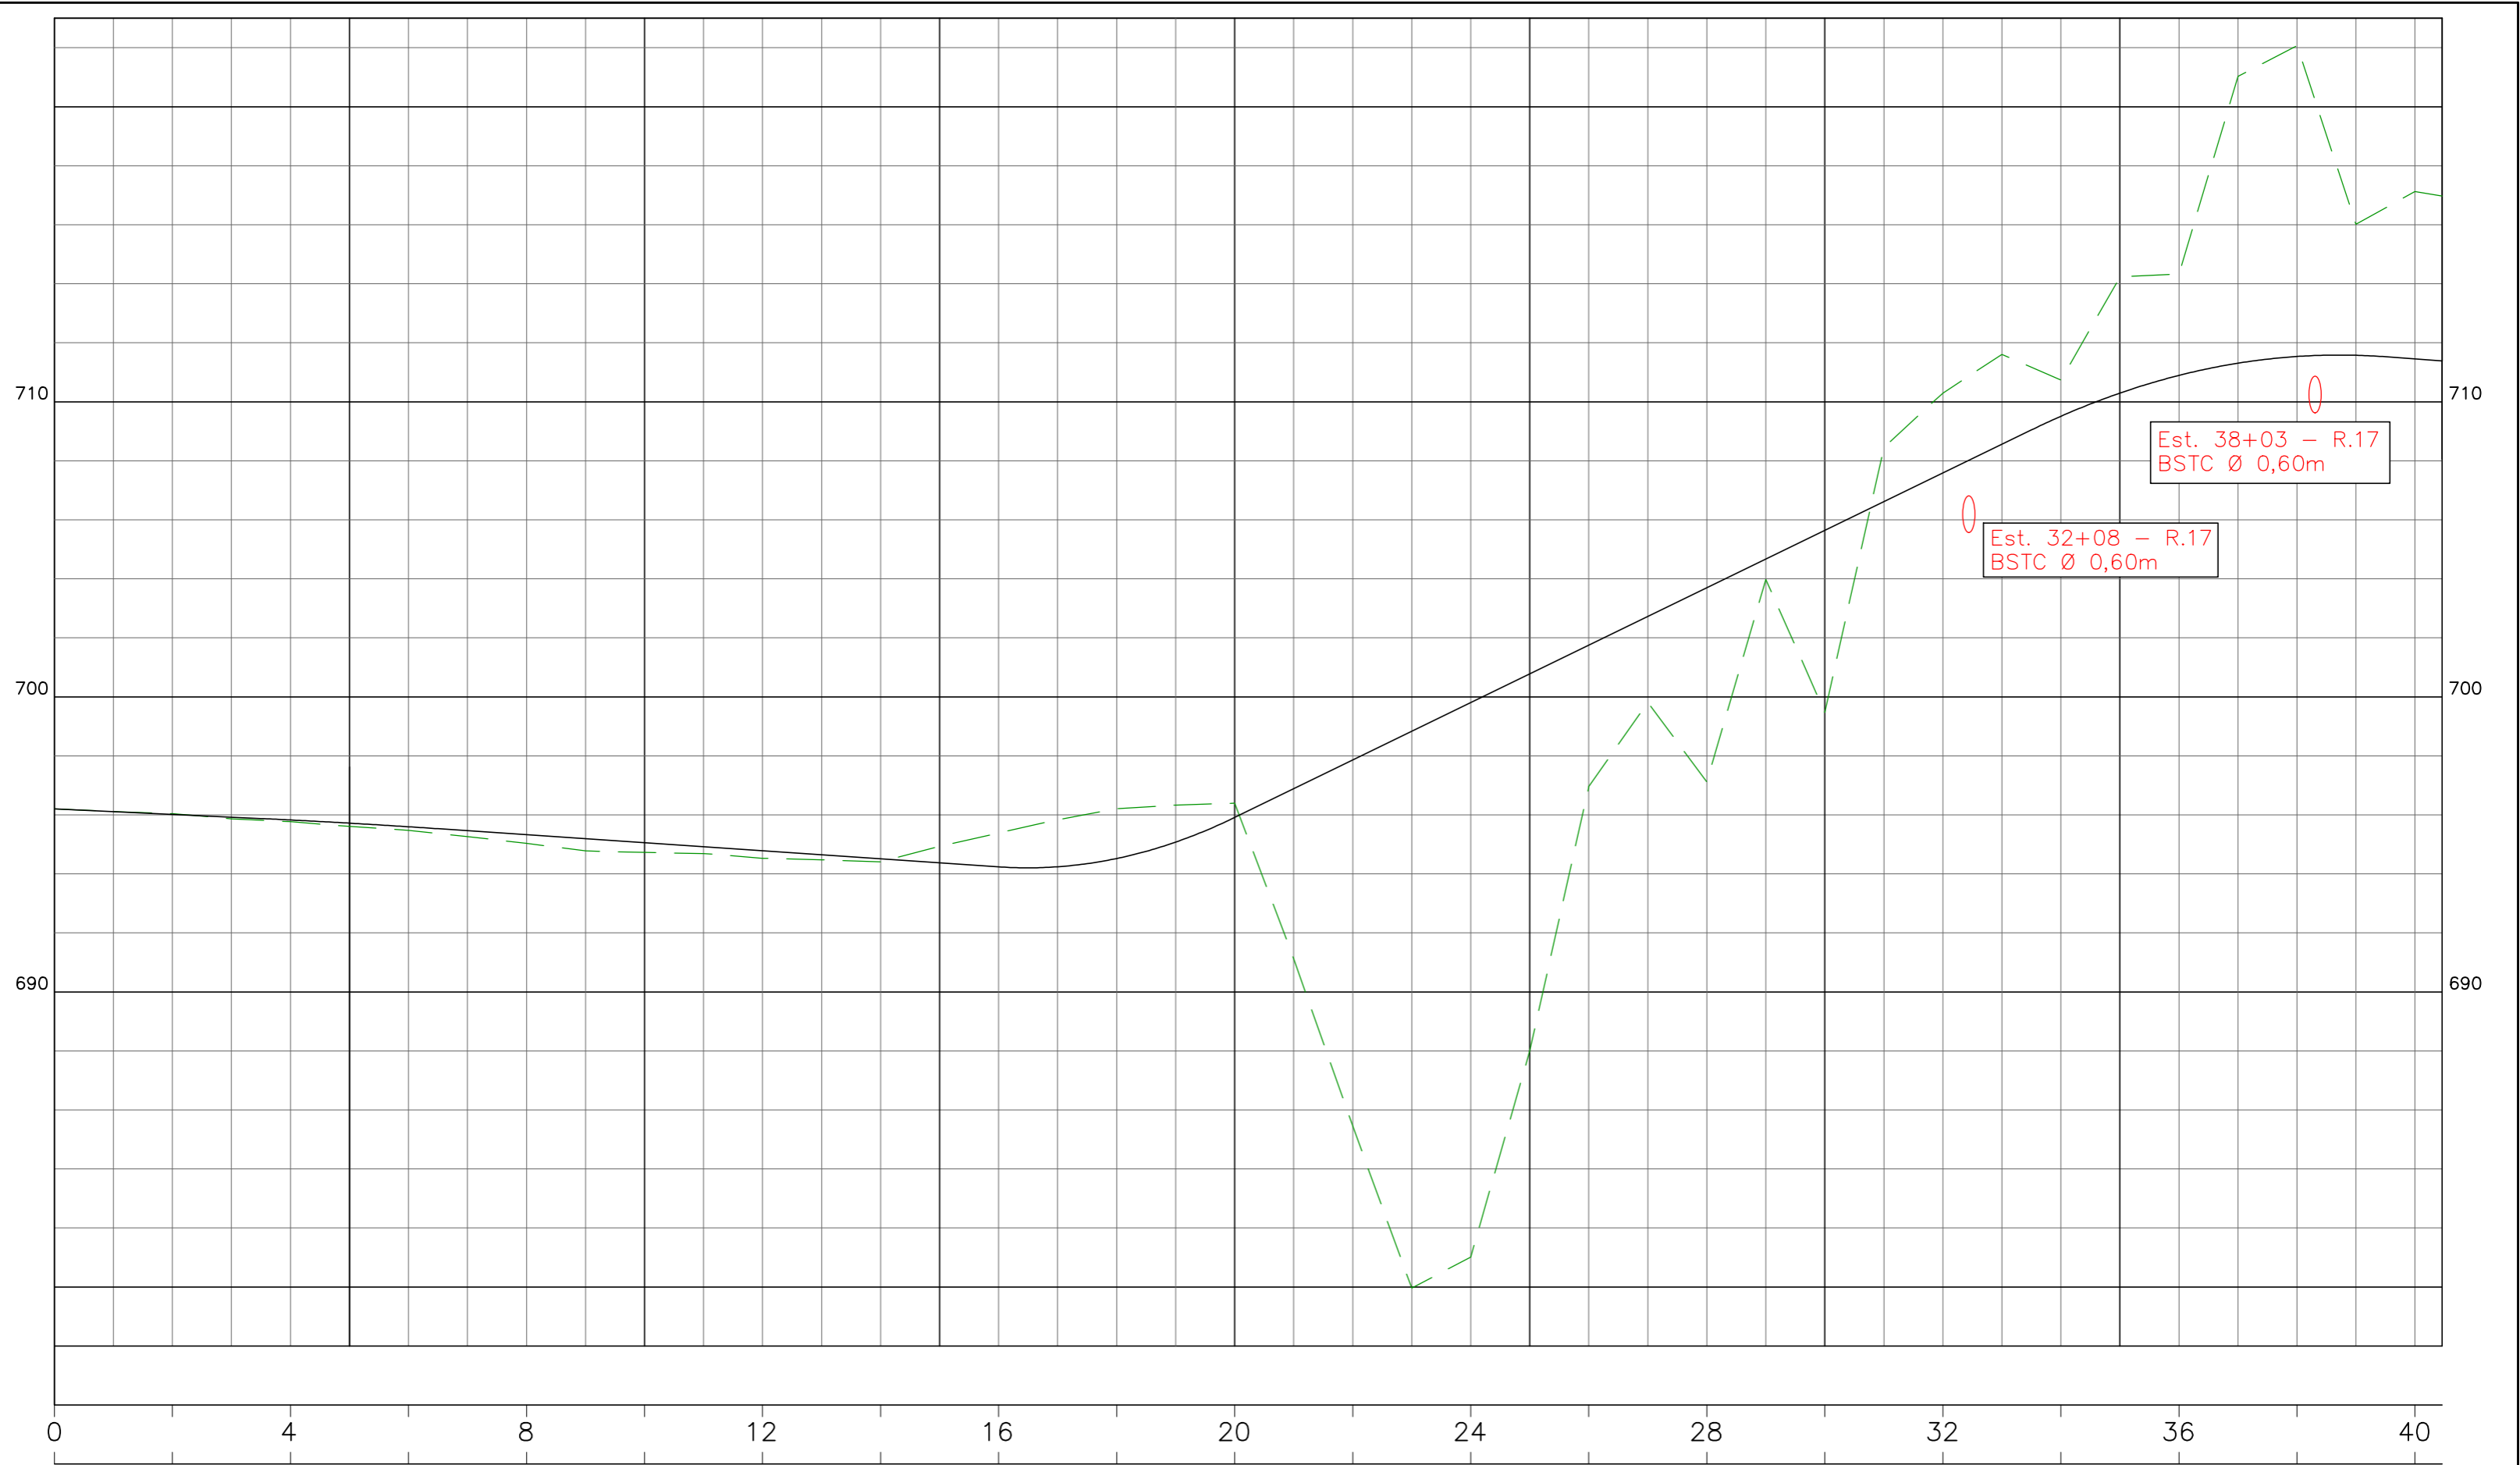
FOLHA: DR-02

PROJETO DRENAGEM RODOVIÁRIA ESTACA 268+0,00 A 307+3,211
