**Projeto de Restauração da
Prefeitura Municipal de Sabará**

**Caderno de Estudos
Volume VI – Projetos de Bens Artísticos Integrados**

Projeto: Projeto de Restauração da Prefeitura Municipal de Sabará
Imóvel: Paço Municipal, Solar do Padre Correia ou Solar Jacinto Dias
Endereço: Rua D. Pedro II, 200 – Sabará/MG
Propriedade: Prefeitura Municipal de Sabará
Finalidade: Restauração para uso institucional
Área Construída: 1.117,79m²
Tombamento: Processo 0418-T-50, Inscrição n°. 349 do Livro de Belas Artes
Data de construção: 1773

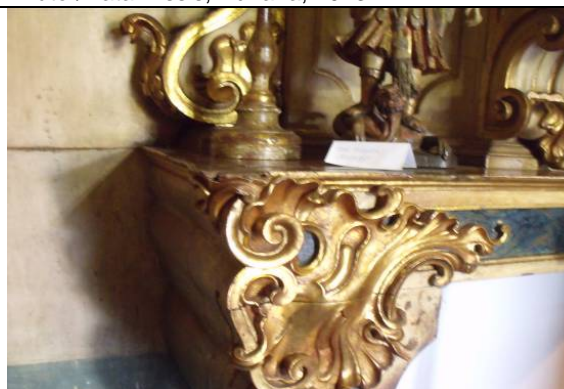
Figura 23: Perda de suporte no canto direito da mesa do altar.

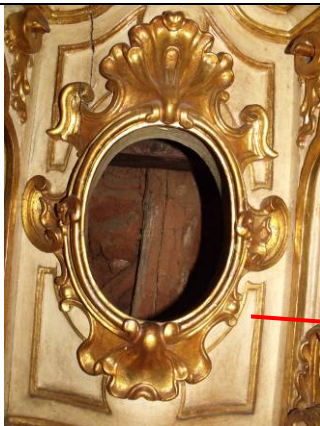
Figura 27: Ausência da porta do Sacrário.

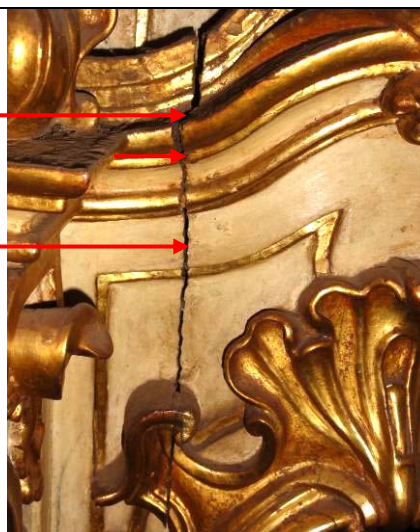
Outros danos identificados no retábulo se apresentam principalmente na forma rachaduras e de deslocamento de blocos, criando frestas bastante acentuadas no Sacrário e no arremate do coroamento conforme revelam as fotos abaixo.

Figura 30: Detalhe de fresta.
Autor/Data: Assis, Adriana, 2013.

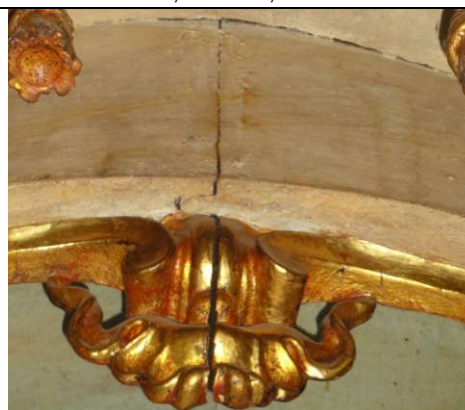
Figura 32: Detalhe de fresta.
Autor/Data: Assis, Adriana, 2013.

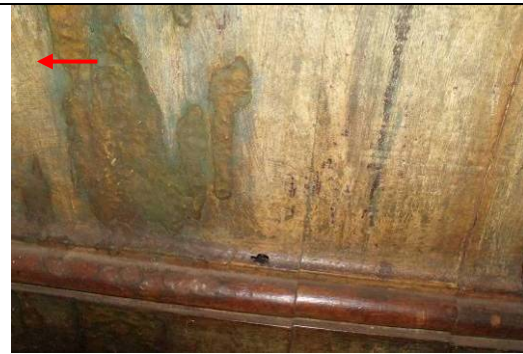
Figura 40: Detalhe da lateral esquerda da base, furos causados por cupins, presença de intervenção anterior, reintegração cromática com alteração de cor e consolidação do suporte inadequado. Autor/Data: Lara, Elayne, 2013.

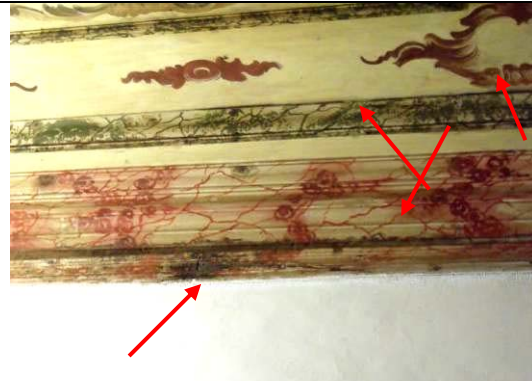
Figura 52: Roda Teto - Em outra área, também se observa deslocamento de blocos com frestas e desnível nas junções das molduras, consolidações anteriores inadequadas mal planificadas com material escuro de aspecto grotesco.

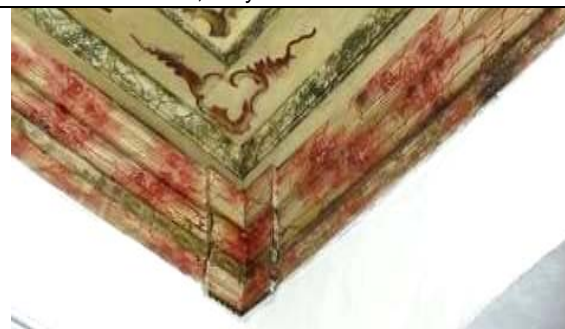
Figura 54: Roda Teto - Manchas de oxidação causadas por pregos ou cravos.

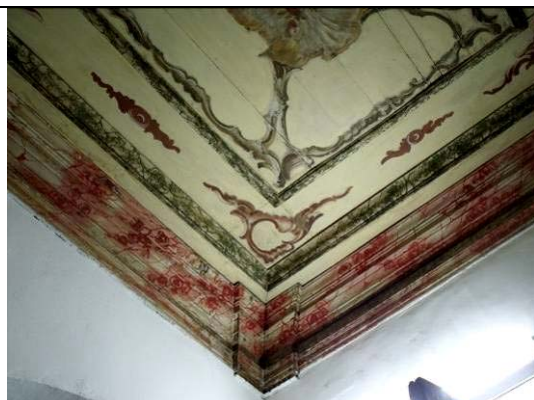
Figura 59: Canto com demonstração de roda teto, tábuas que dividem os caixotões e caixotão 1

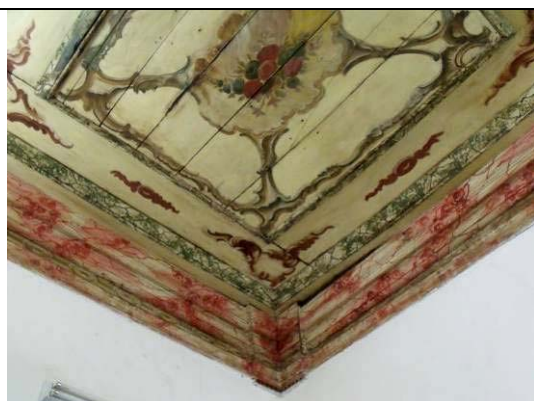
Figura 61: Canto com demonstração de roda teto, tábuas que dividem os caixotões e caixotão 3

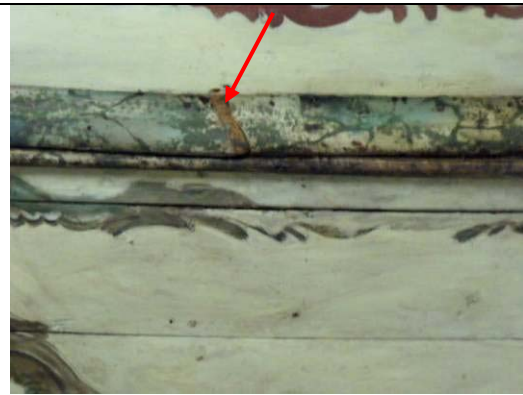
Figura 64: Caixotão 3 - Ranhuras provocadas por algum objeto que removeu parte do suporte e a camada pictórica.

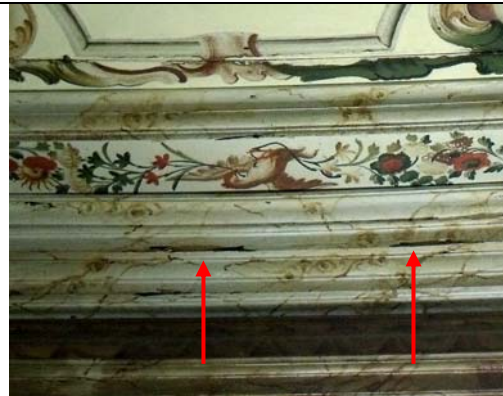
Figura 77: Roda Teto - Perdas causadas por ataque de insetos xilófagos com formação de galerias expostas no lado direito da porta;

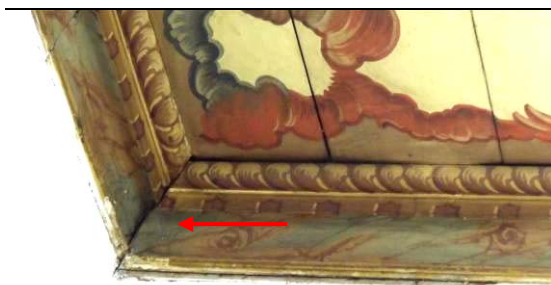
Figura 111: Roda Teto - Deslocamento da moldura no canto, deixando frestas e desnível;

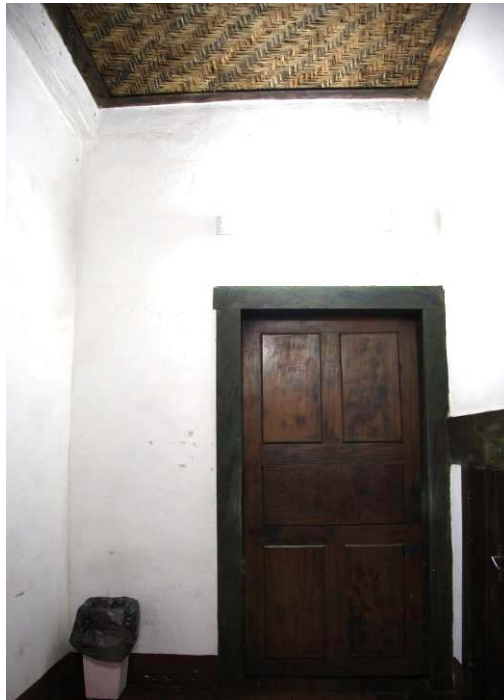
Figura 121: Contextualização do Forro no Cômado 8. Autor: Assis, Adriana, janeiro de 2013.

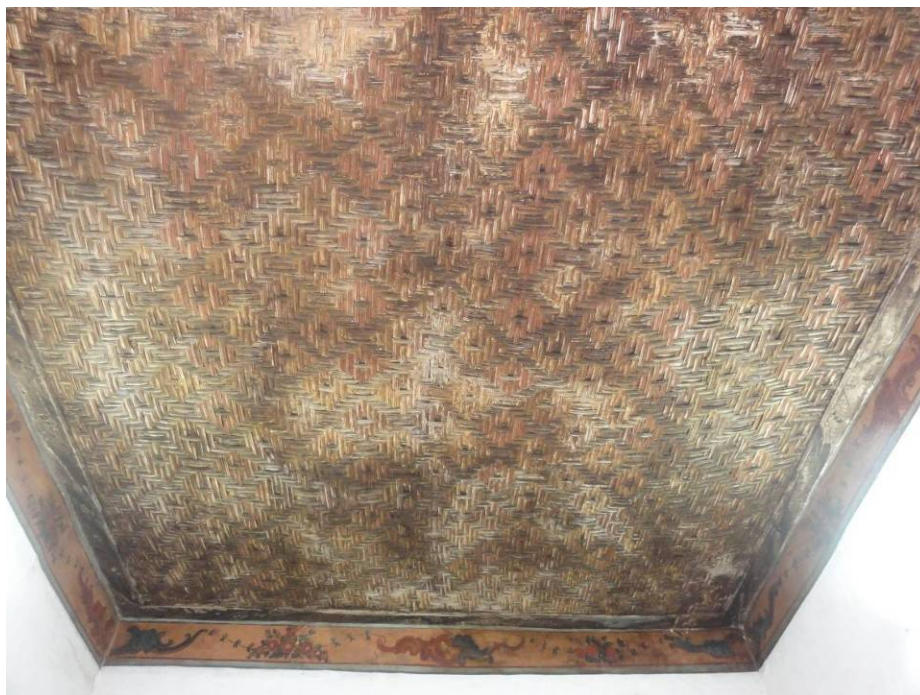
Figura 122: Forro do Cômado 8. Autor: Assis, Adriana, janeiro de 2013.
